COMUNE DI CASALGRANDE

*Nuovo progetto di Coltivazione e Sistemazione Ambientale
della Cava di ghiaia e sabbia "VALENTINI"
- sita in località Salvaterra di Casalgrande (RE) -
con ribasso dell'attuale fondo scavo da -10 m a -20 m
dal piano campagna originario.*

DOCUMENTAZIONE FOTOGRAFICA
DELLO STATO ATTUALE

Aprile 2017

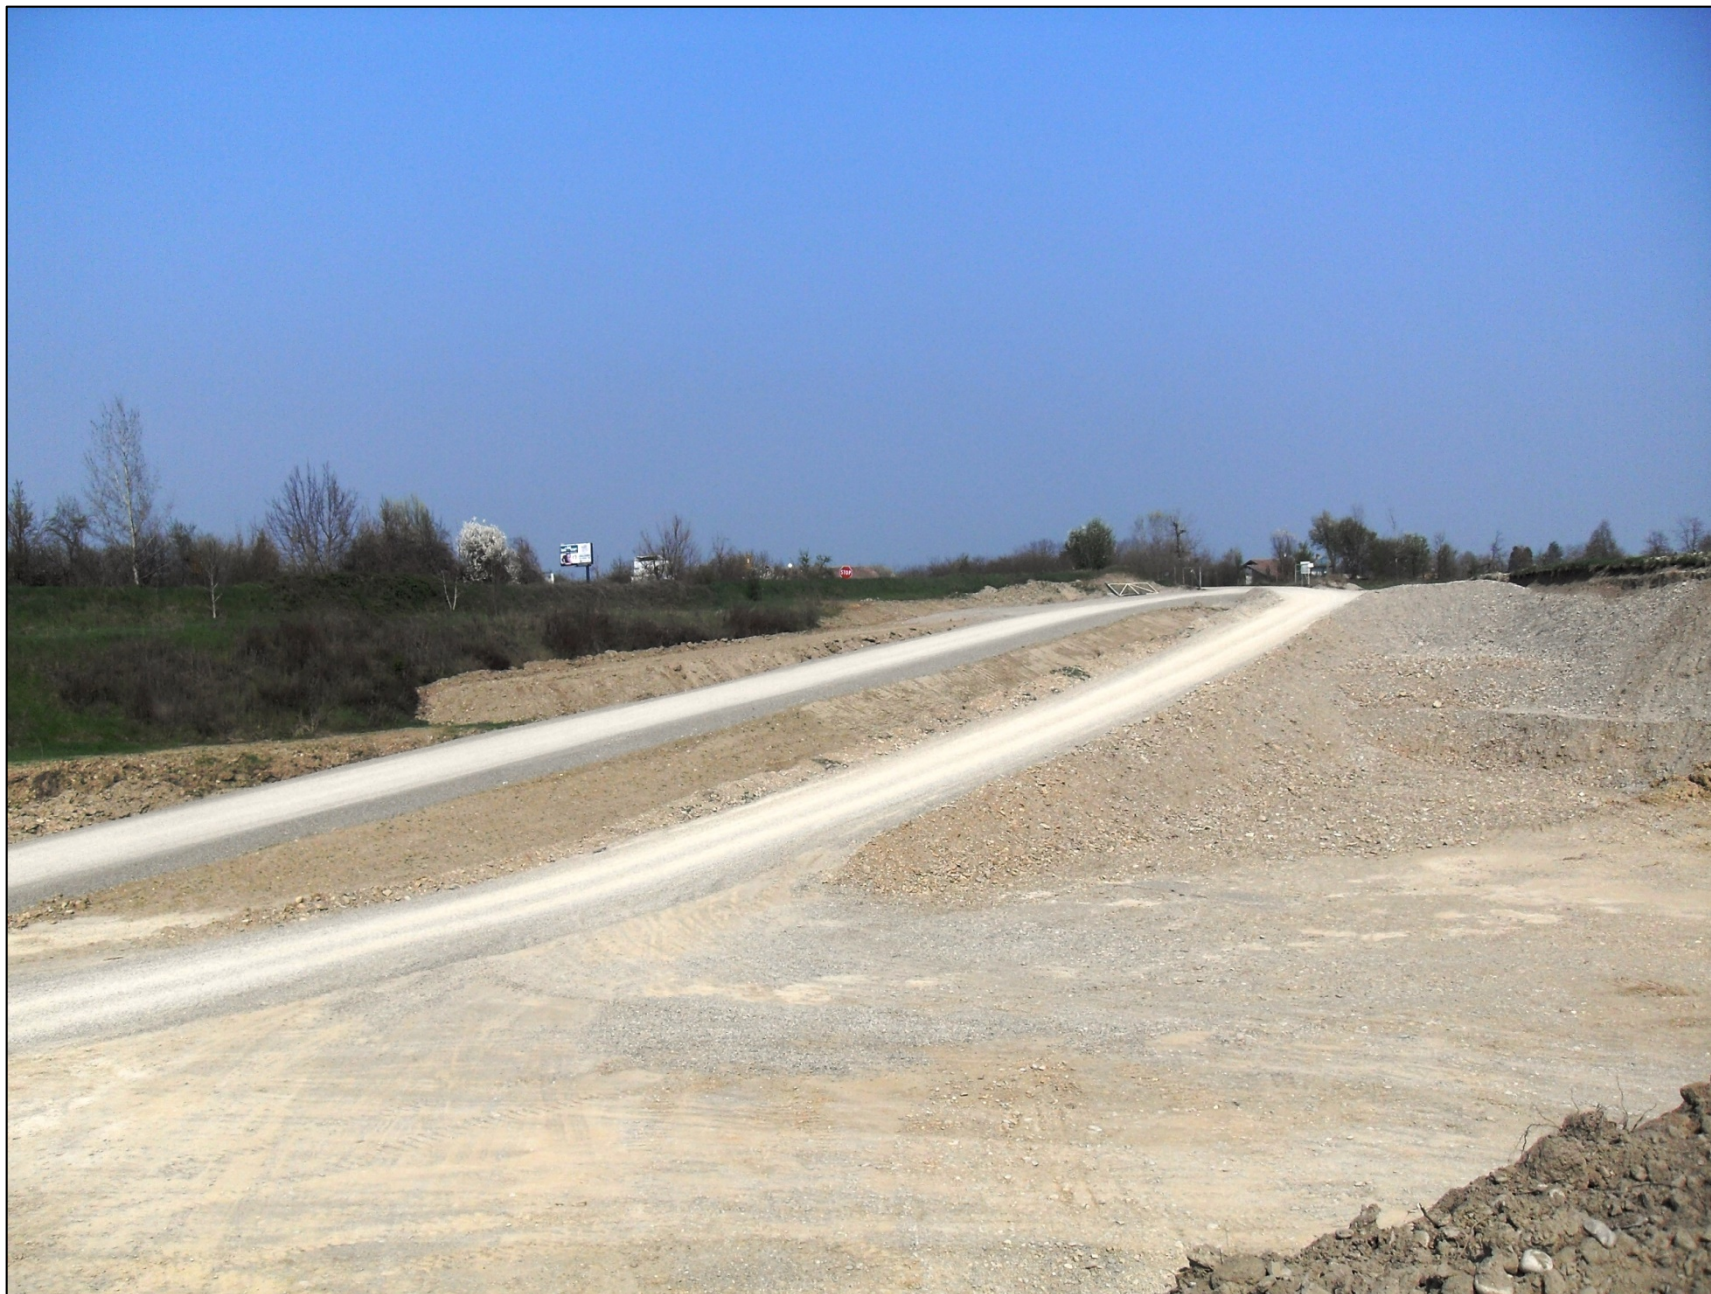
- **FOTO 2:** Primo piano delle due rampe che, a partire dall'accesso di Cava "Valentini" sulla S.P.51, portano all'attuale fondo scavo posto alla quota di -10 m dal p.c. originario. La rampa alla sinistra della foto, costruita di recente in terra, è stata realizzata per poter scavare il materiale ghiaioso che dà corpo alla rampa sulla destra, in attesa dell'approvazione del nuovo Progetto di Coltivazione a -20 m dal p.c..

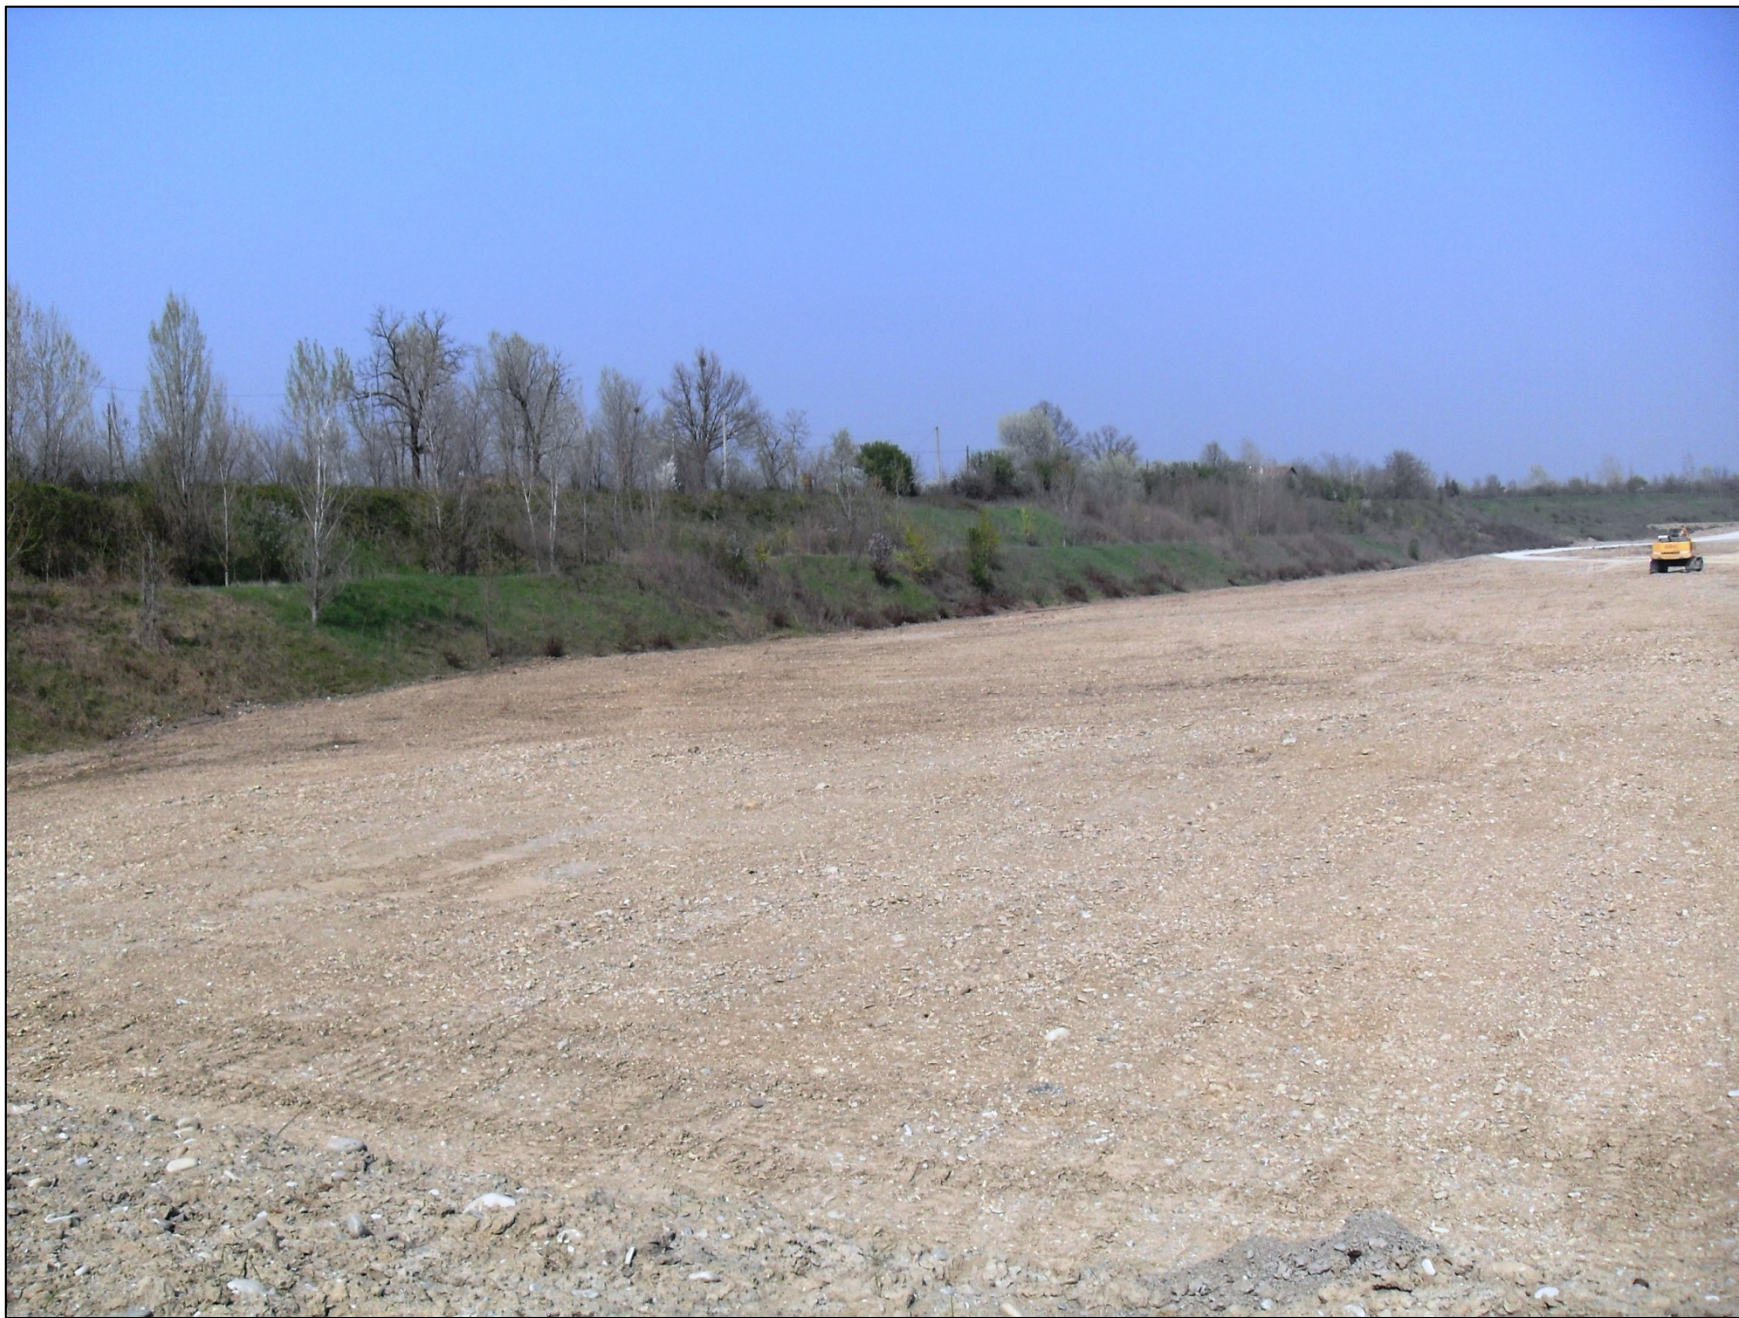
- **FOTO 3:** Panoramica, vista da Sud/Est verso Nord/Ovest, dello stato di fatto in Cava “Valentini” nella parte più settentrionale dell’area a ridosso della scarpata che fiancheggia la strada comunale Via Bassa.

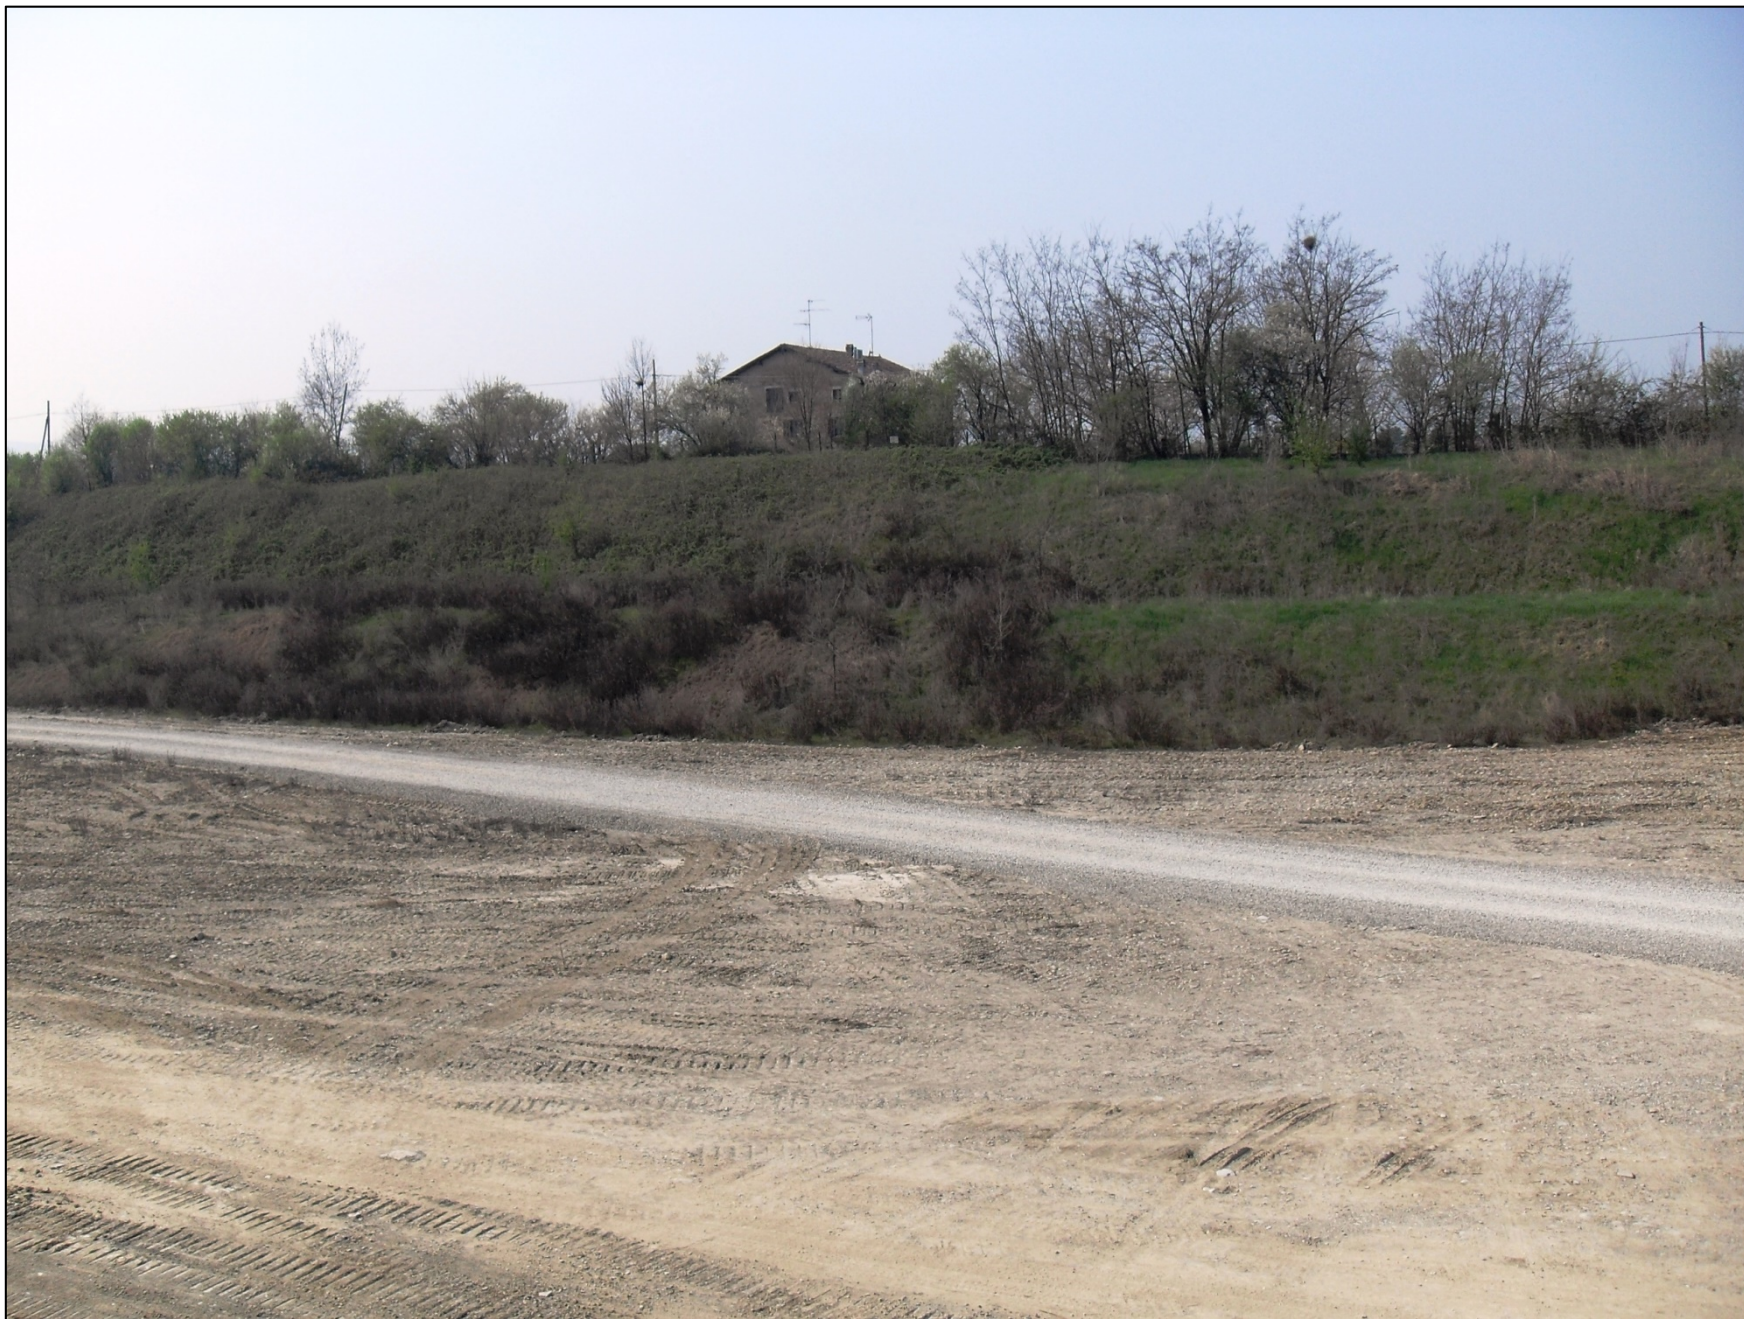
- FOTO 4: Panoramica, vista da Est verso Ovest, dello stato di fatto di Cava “Valentini” nella parte centrale dell’area a ridosso della scarpata che fiancheggia la strada comunale Via Bassa. In bella evidenza la vegetazione arborea ed arbustiva messa a dimora nella fascia di rispetto alla strada, larga 10 m come da deroga a suo tempo concessa dalla Provincia di Reggio Emilia.

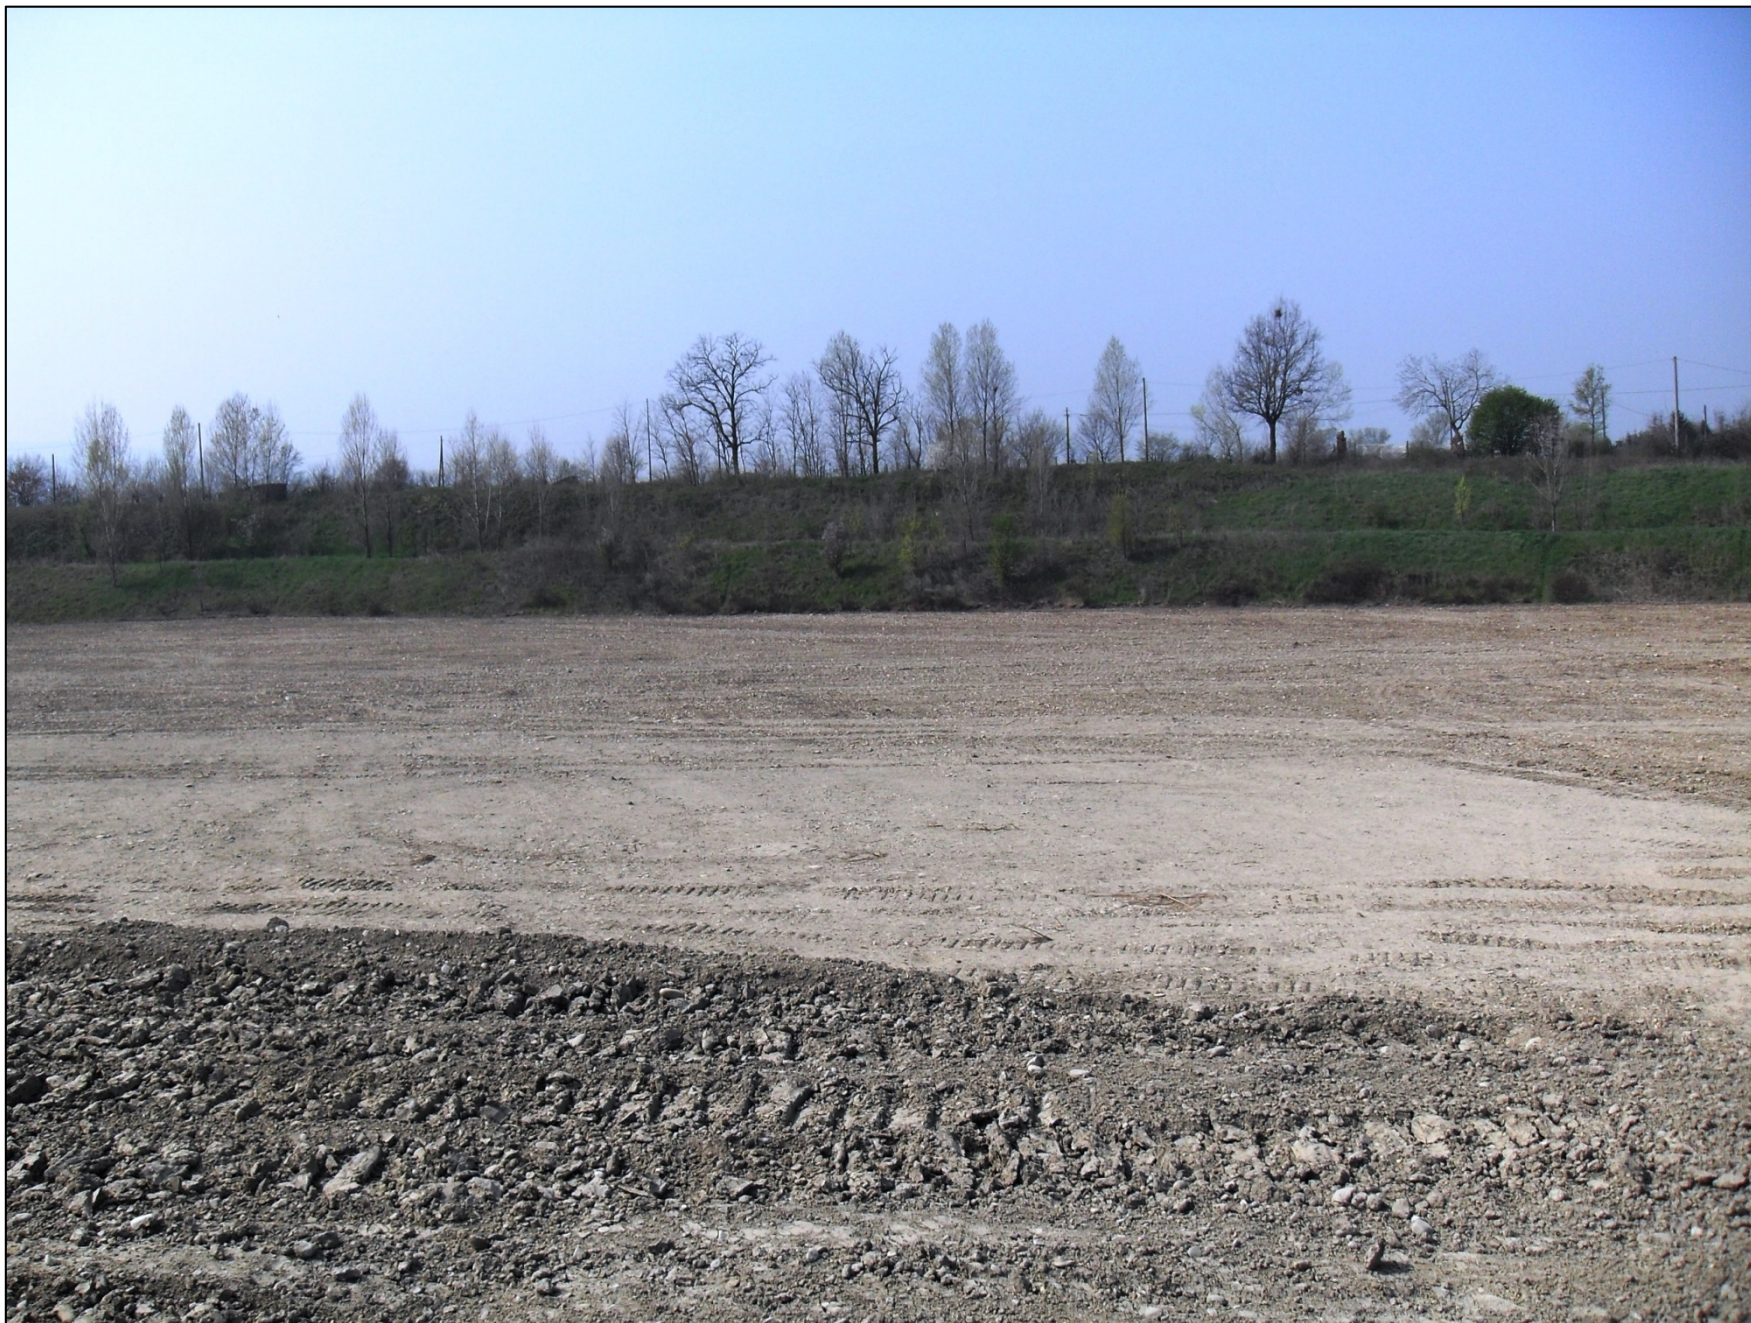
- **FOTO 5:** Panoramica, vista da Est verso Ovest, dello stato di fatto dell'attuale fondo scavo a -10 m dal p.c. originario nella zona meridionale dell'area di Cava "Valentini". Nella parte alta della foto sono chiaramente visibili le due parti di scarpata che fiancheggiano rispettivamente Via Bassa, sul lato ovest, ed il viottolo che porta alla Casa Mazzacani, sul lato sud.

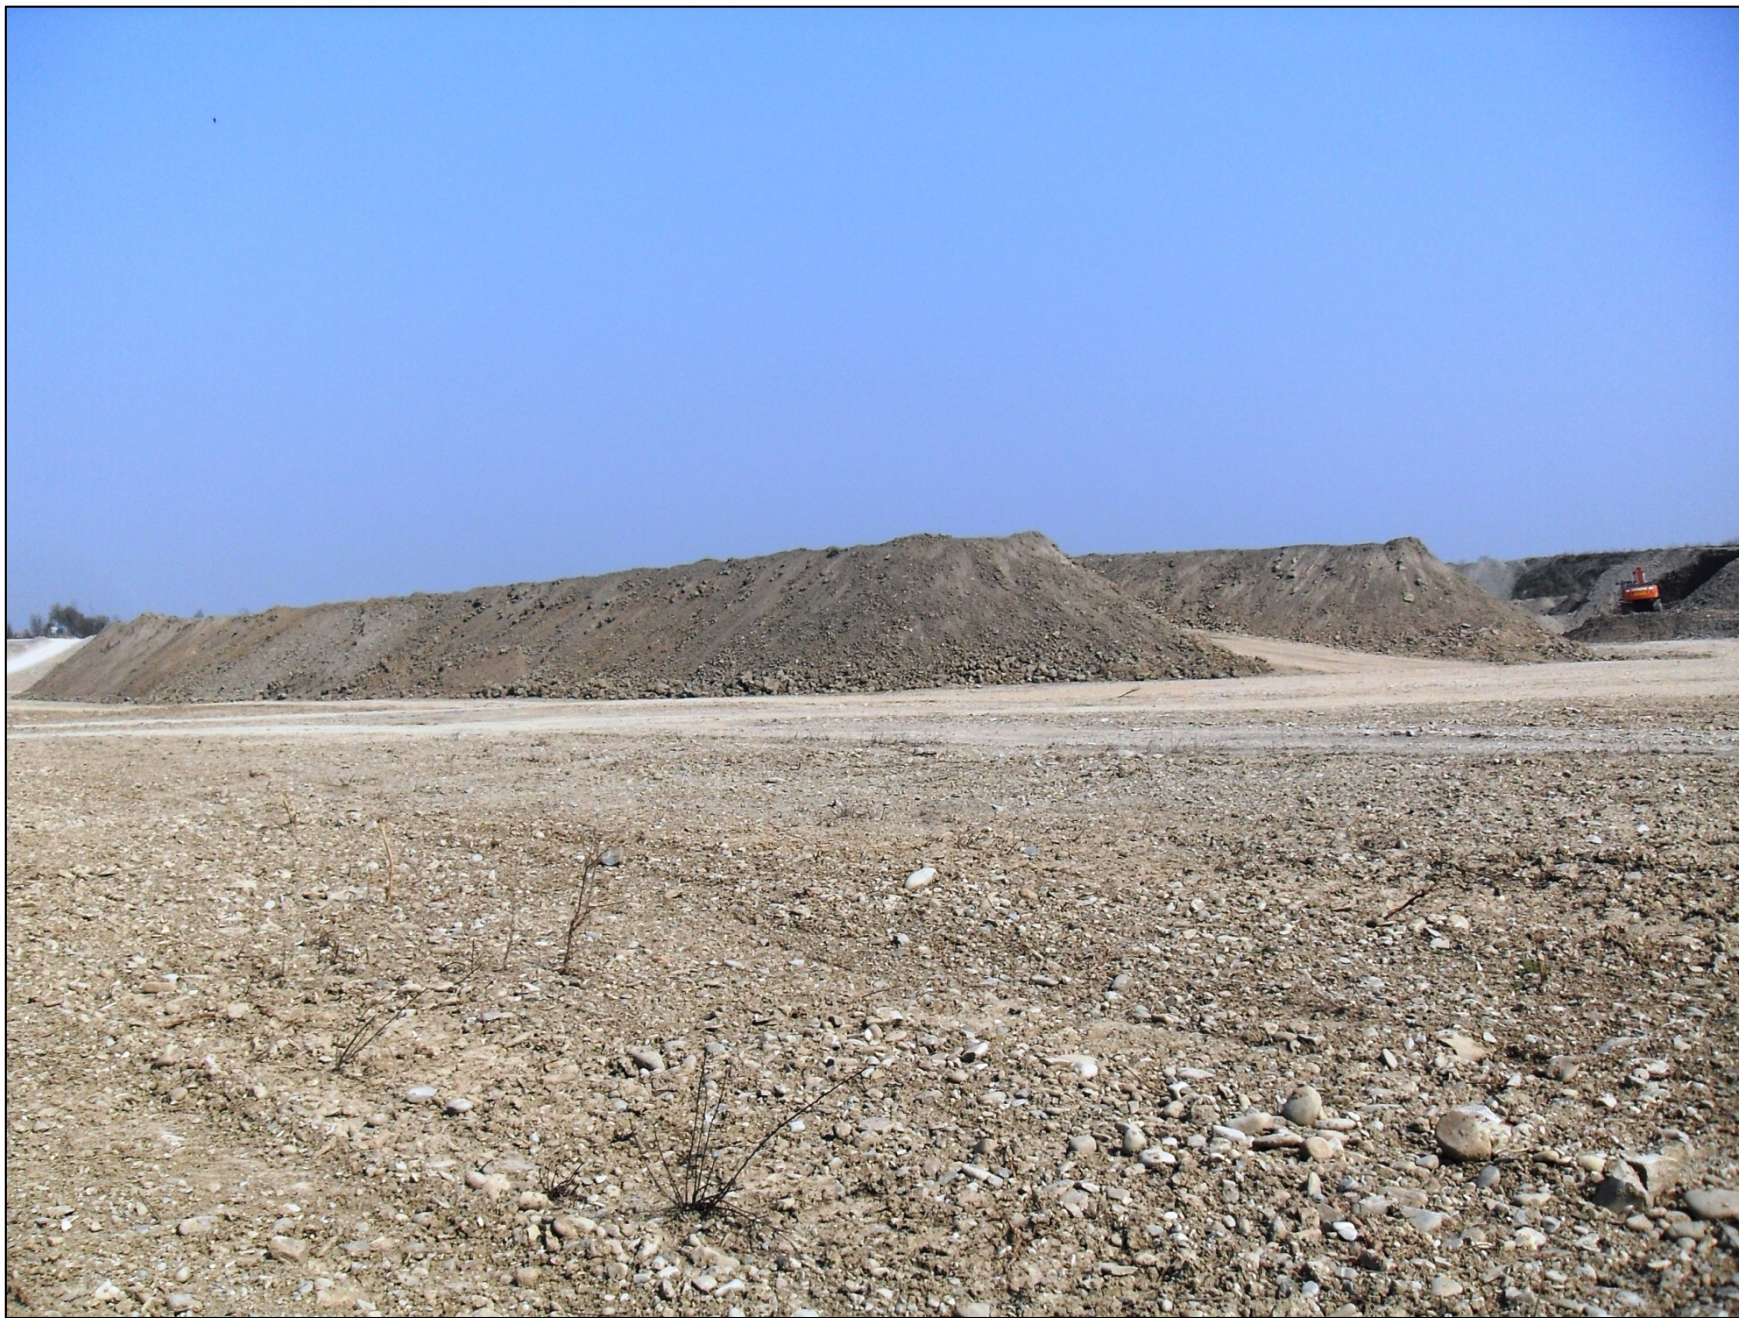
- **FOTO 6:** Panoramica, vista da Sud/Ovest verso Nord/Est, dello stato di fatto dell'attuale fondo scavo a -10 m dal p.c. nella zona centrale di Cava "Valentini". Il cumulo di terra visibile nella foto è parte del materiale terroso rimosso dal più grande cumulo presente sulla parte di area ancora allo stato vergine, nella zona di cava più ad est, al fine di poterne scavare la ghiaia sottostante.

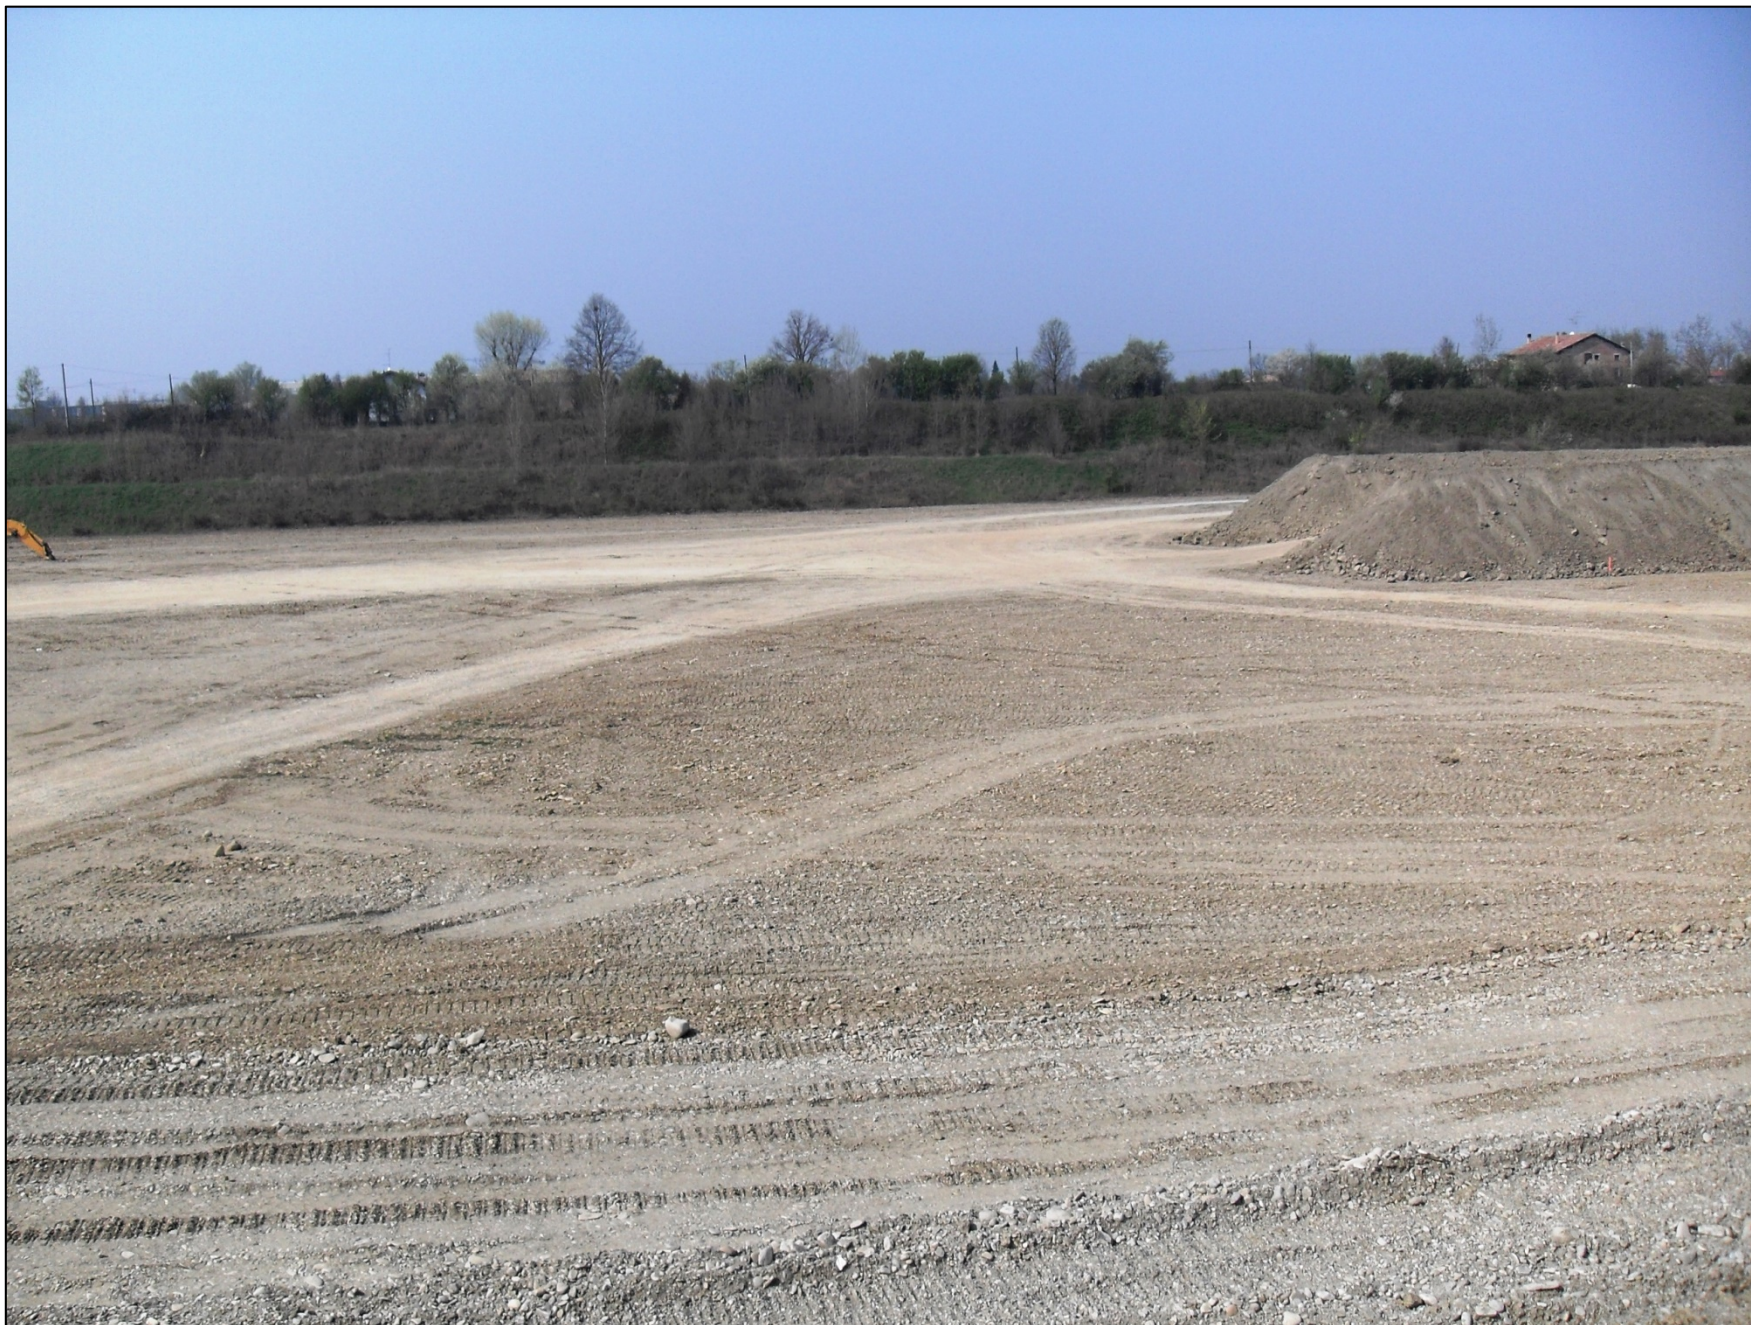
- **FOTO 7:** Altra panoramica, vista da Est verso Ovest, del vasto fondo scavo, alla quota di -10 m dal p.c. originario, attualmente presente nella zona centrale dell'area di Cava "Valentini".

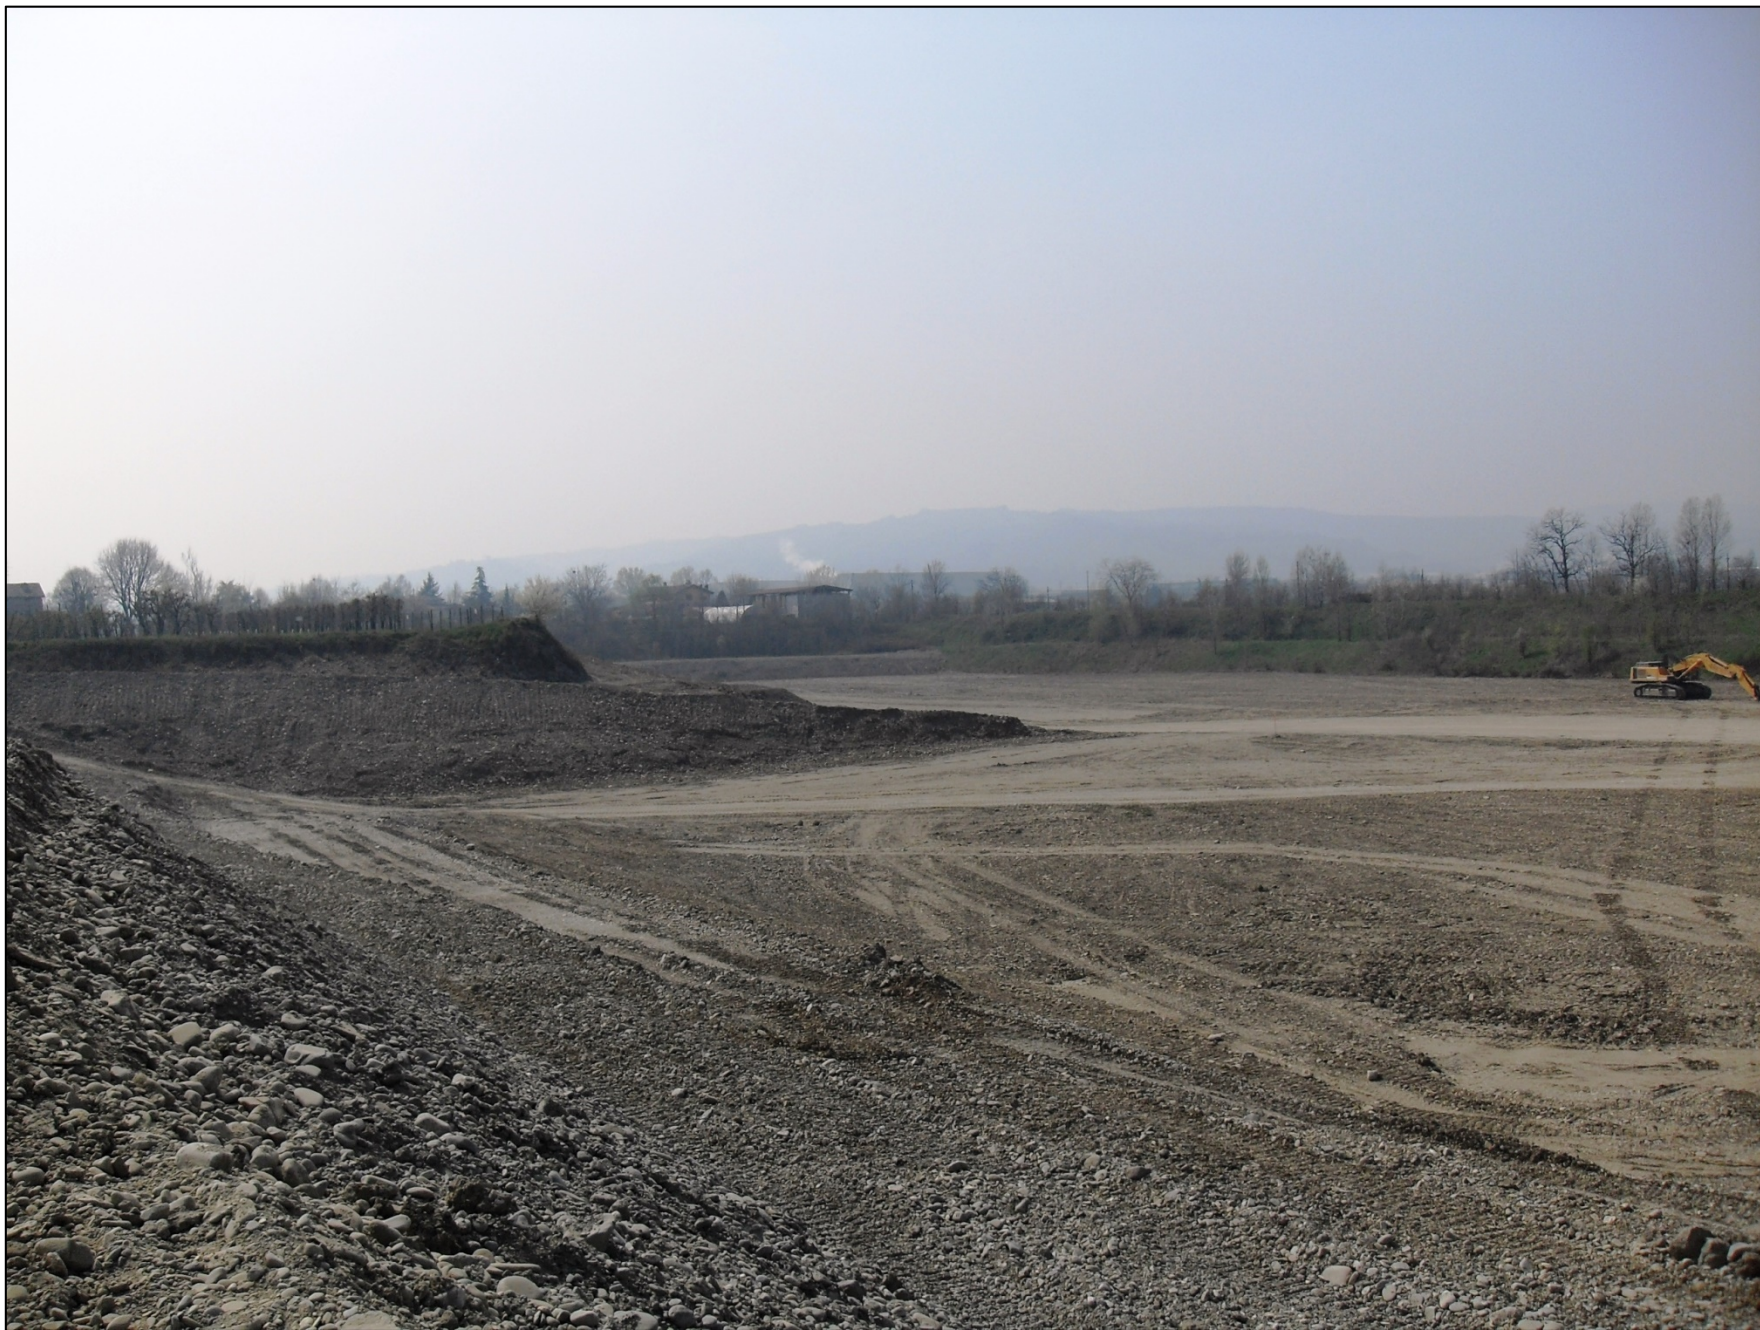
- **FOTO 8:** Panoramica, vista da Nord/Est verso Sud/Ovest, del fondo scavo alla quota di -10 m dal p.c. originario attualmente presente nella zona centrale e meridionale di Cava “Valentini”.

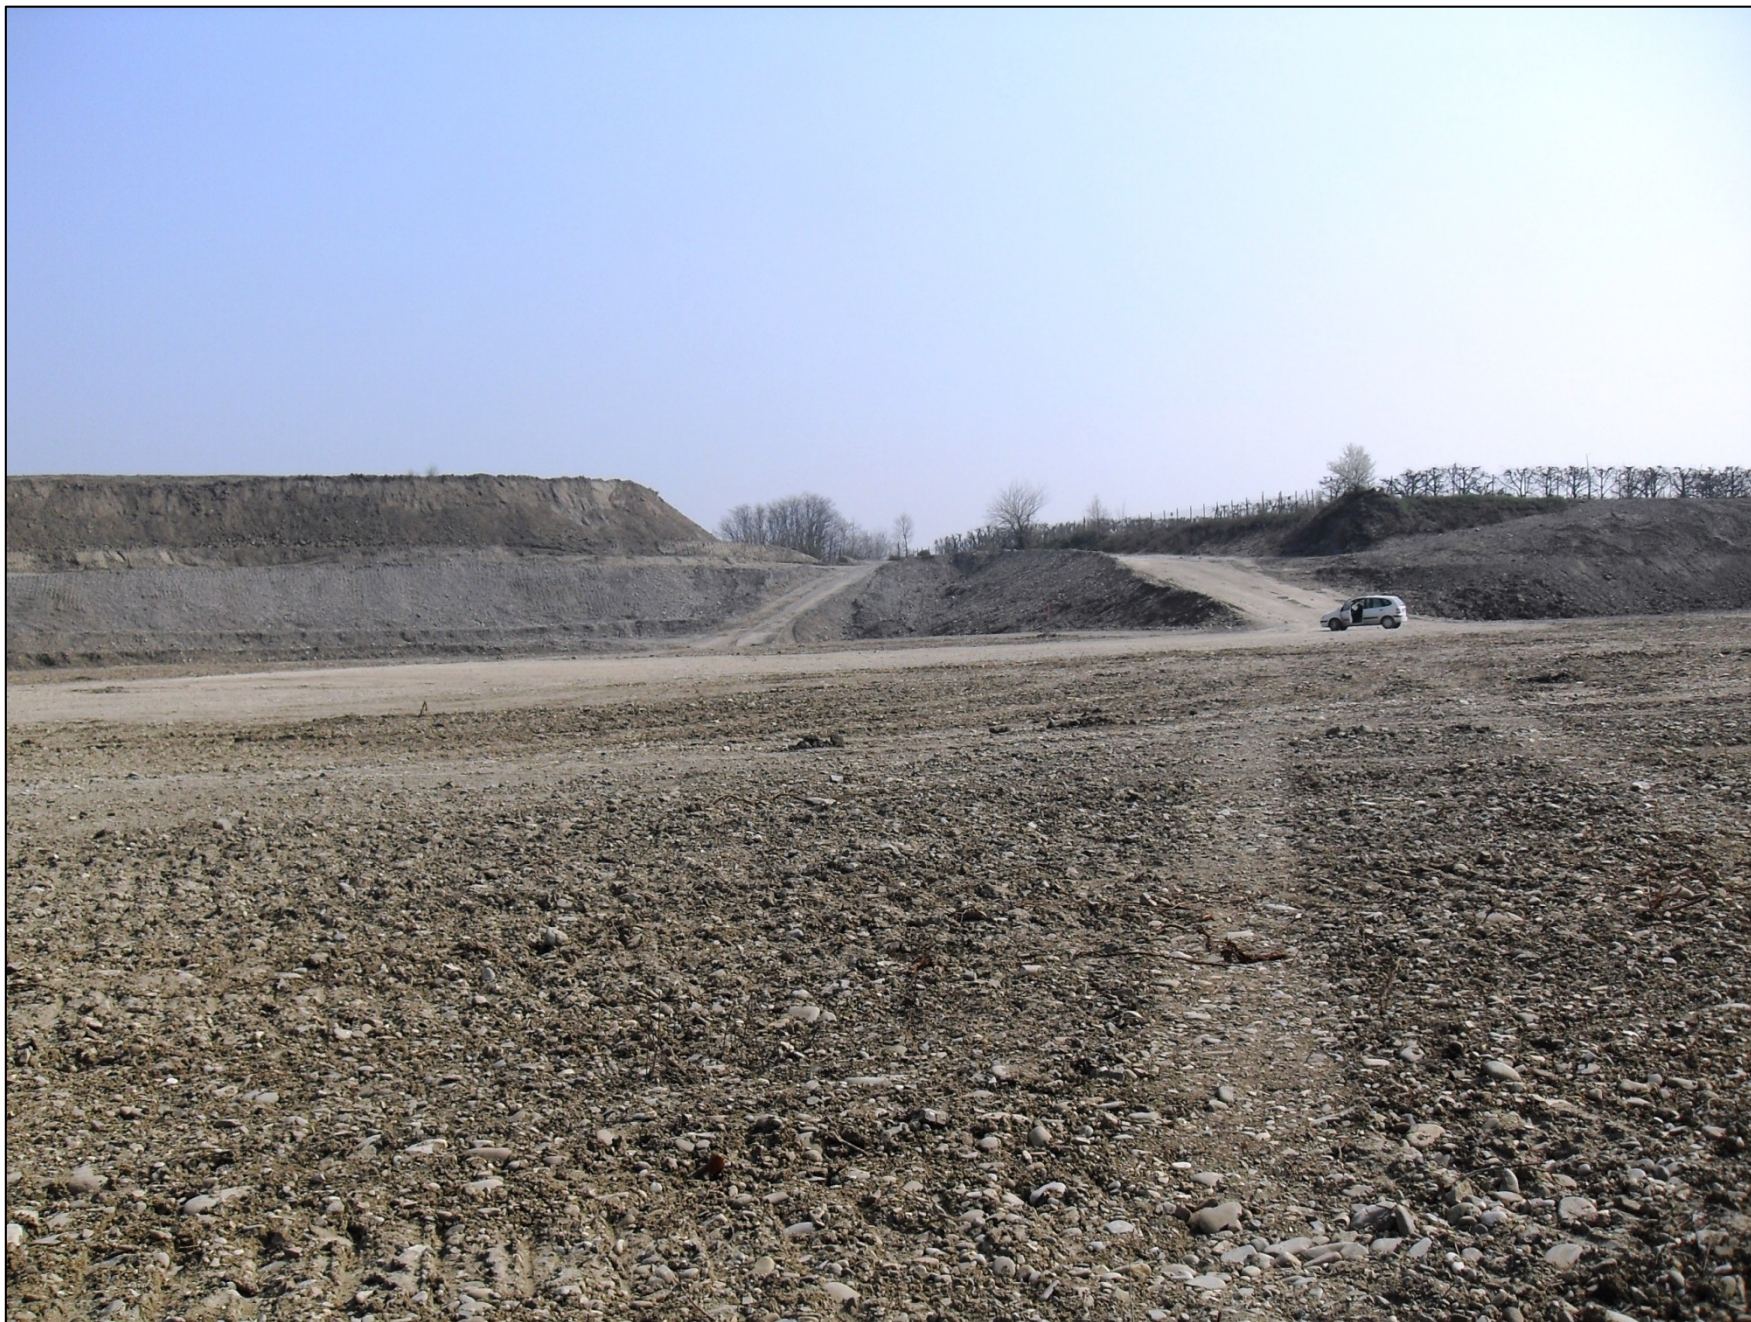
- **FOTO 9:** Bella panoramica, vista da Ovest verso Est, dello stato di fatto di Cava “Valentini” nella zona centrale di questa unità produttiva. In alto, a sinistra della foto, in bella evidenza la parte ancora vergine dell’area di cava con sopra il grosso cumulo di terra; sulla destra, la rampa per il trasporto al “Cantiere Brugnola” del materiale ghiaioso estratto dalla cava.

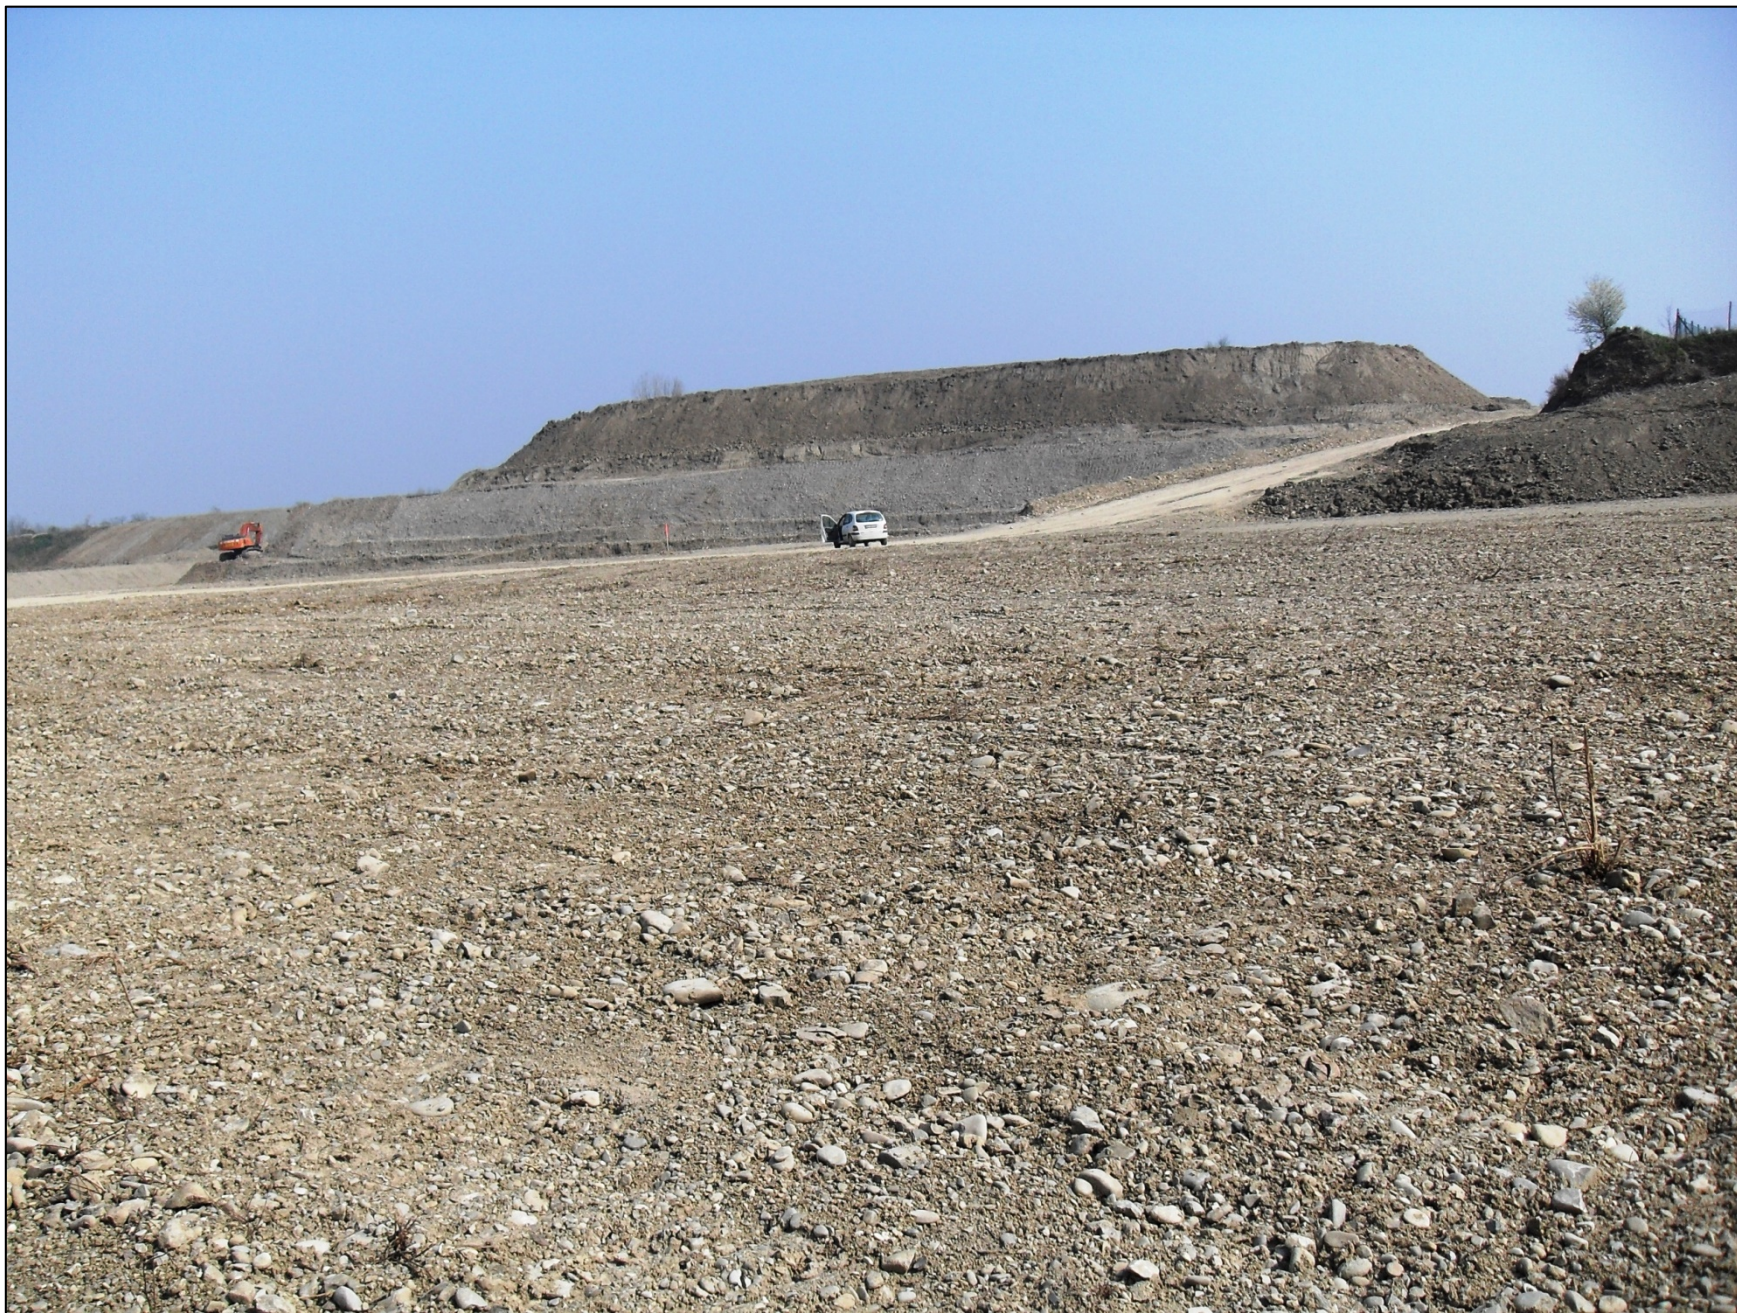
- **FOTO 10:** Altra panoramica, vista da Sud/Ovest verso Nord/Est, dello stato di fatto nella zona centrale di Cava “Valentini”.
