COMUNE DI CASALGRANDE

*Nuovo progetto di Coltivazione e Sistemazione Ambientale
della Cava di ghiaia e sabbia "VALENTINI"
- sita in località Salvaterra di Casalgrande (RE) -
con ribasso dell'attuale fondo scavo da -10 m a -20 m
dal piano campagna originario.*

DOCUMENTAZIONE FOTOGRAFICA
DELLO STATO ATTUALE

Aprile 2017

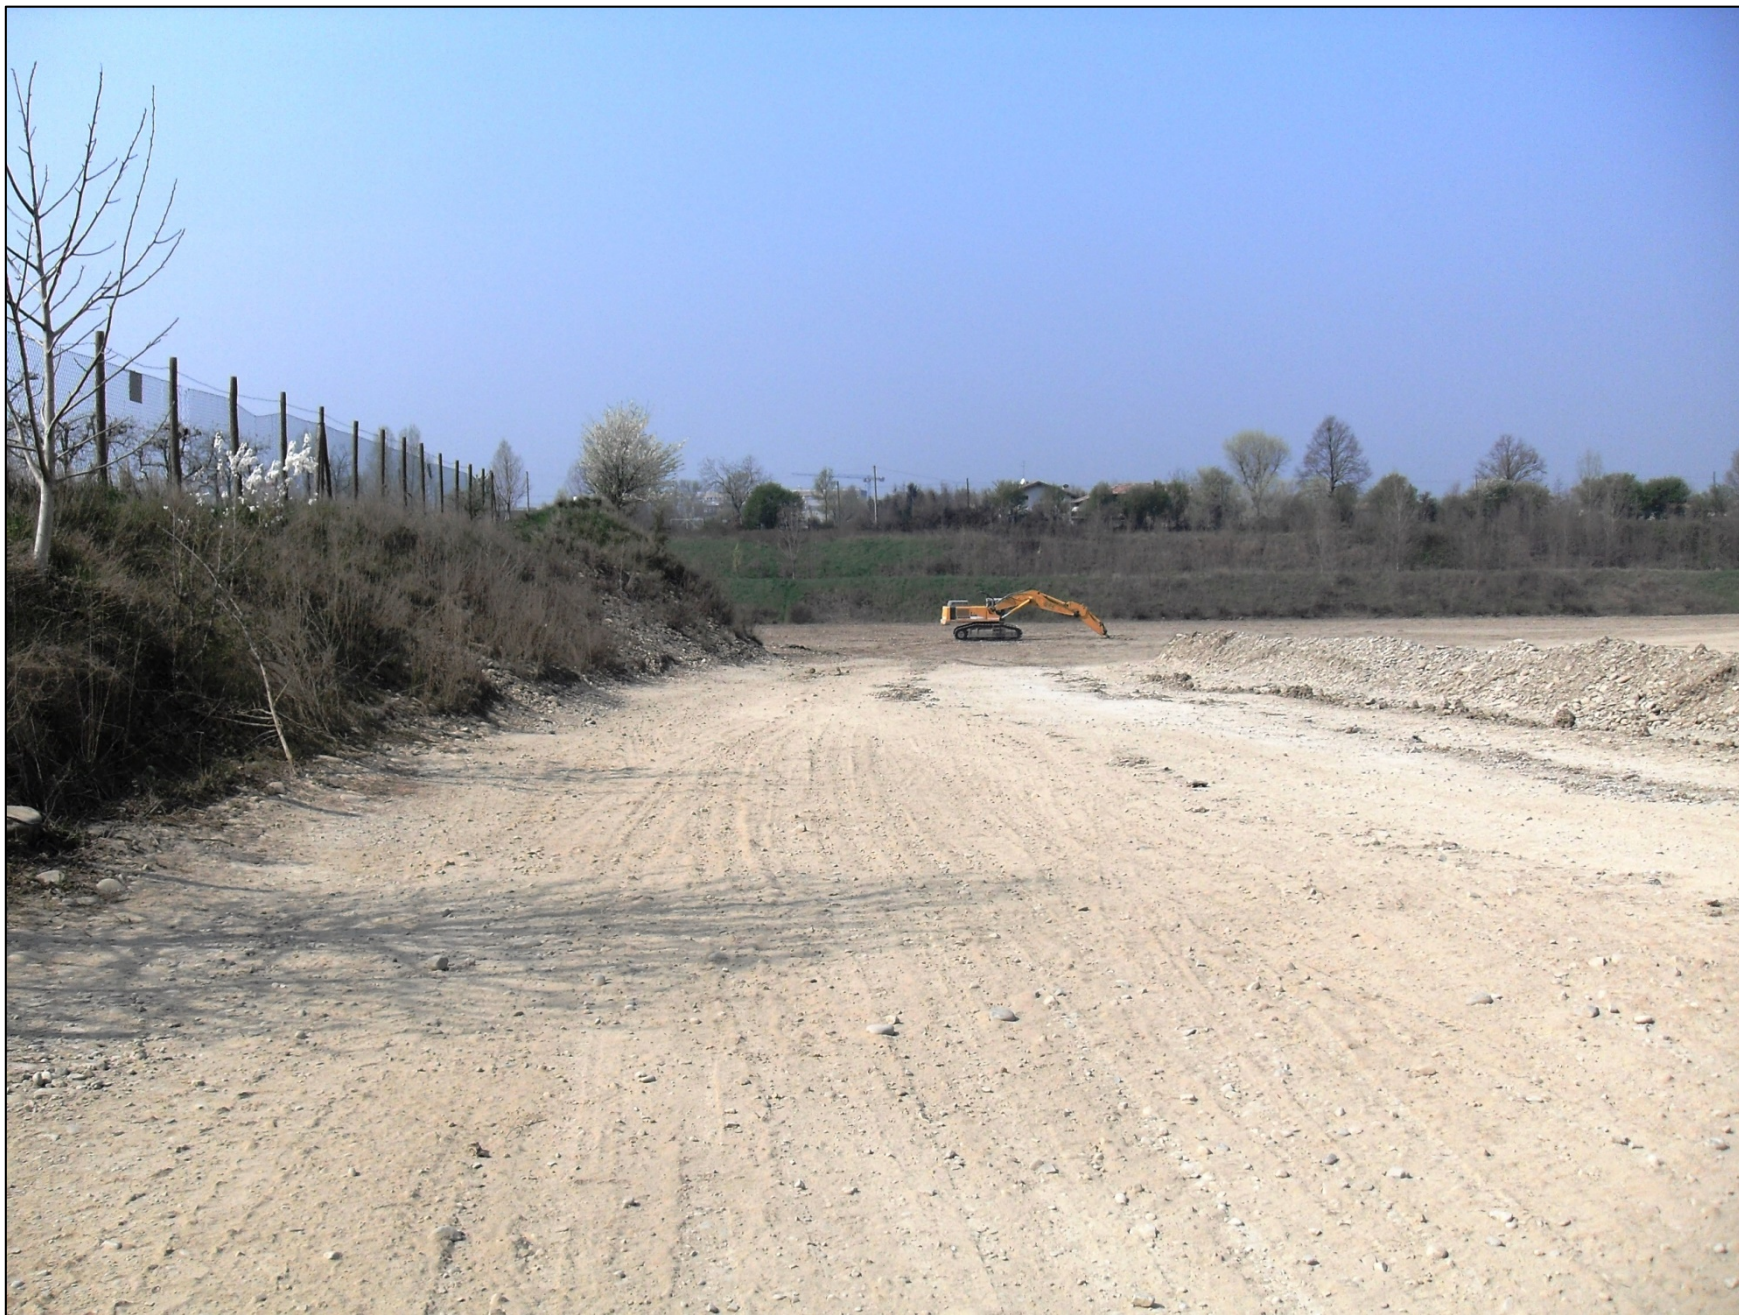
- **FOTO 11:** Panoramica, vista da Est verso Ovest, della rampa a ridosso del confine con la proprietà Mazzacani utilizzata per il trasporto al “Cantiere Brugnola” del materiale utile estratto da Cava “Valentini”.

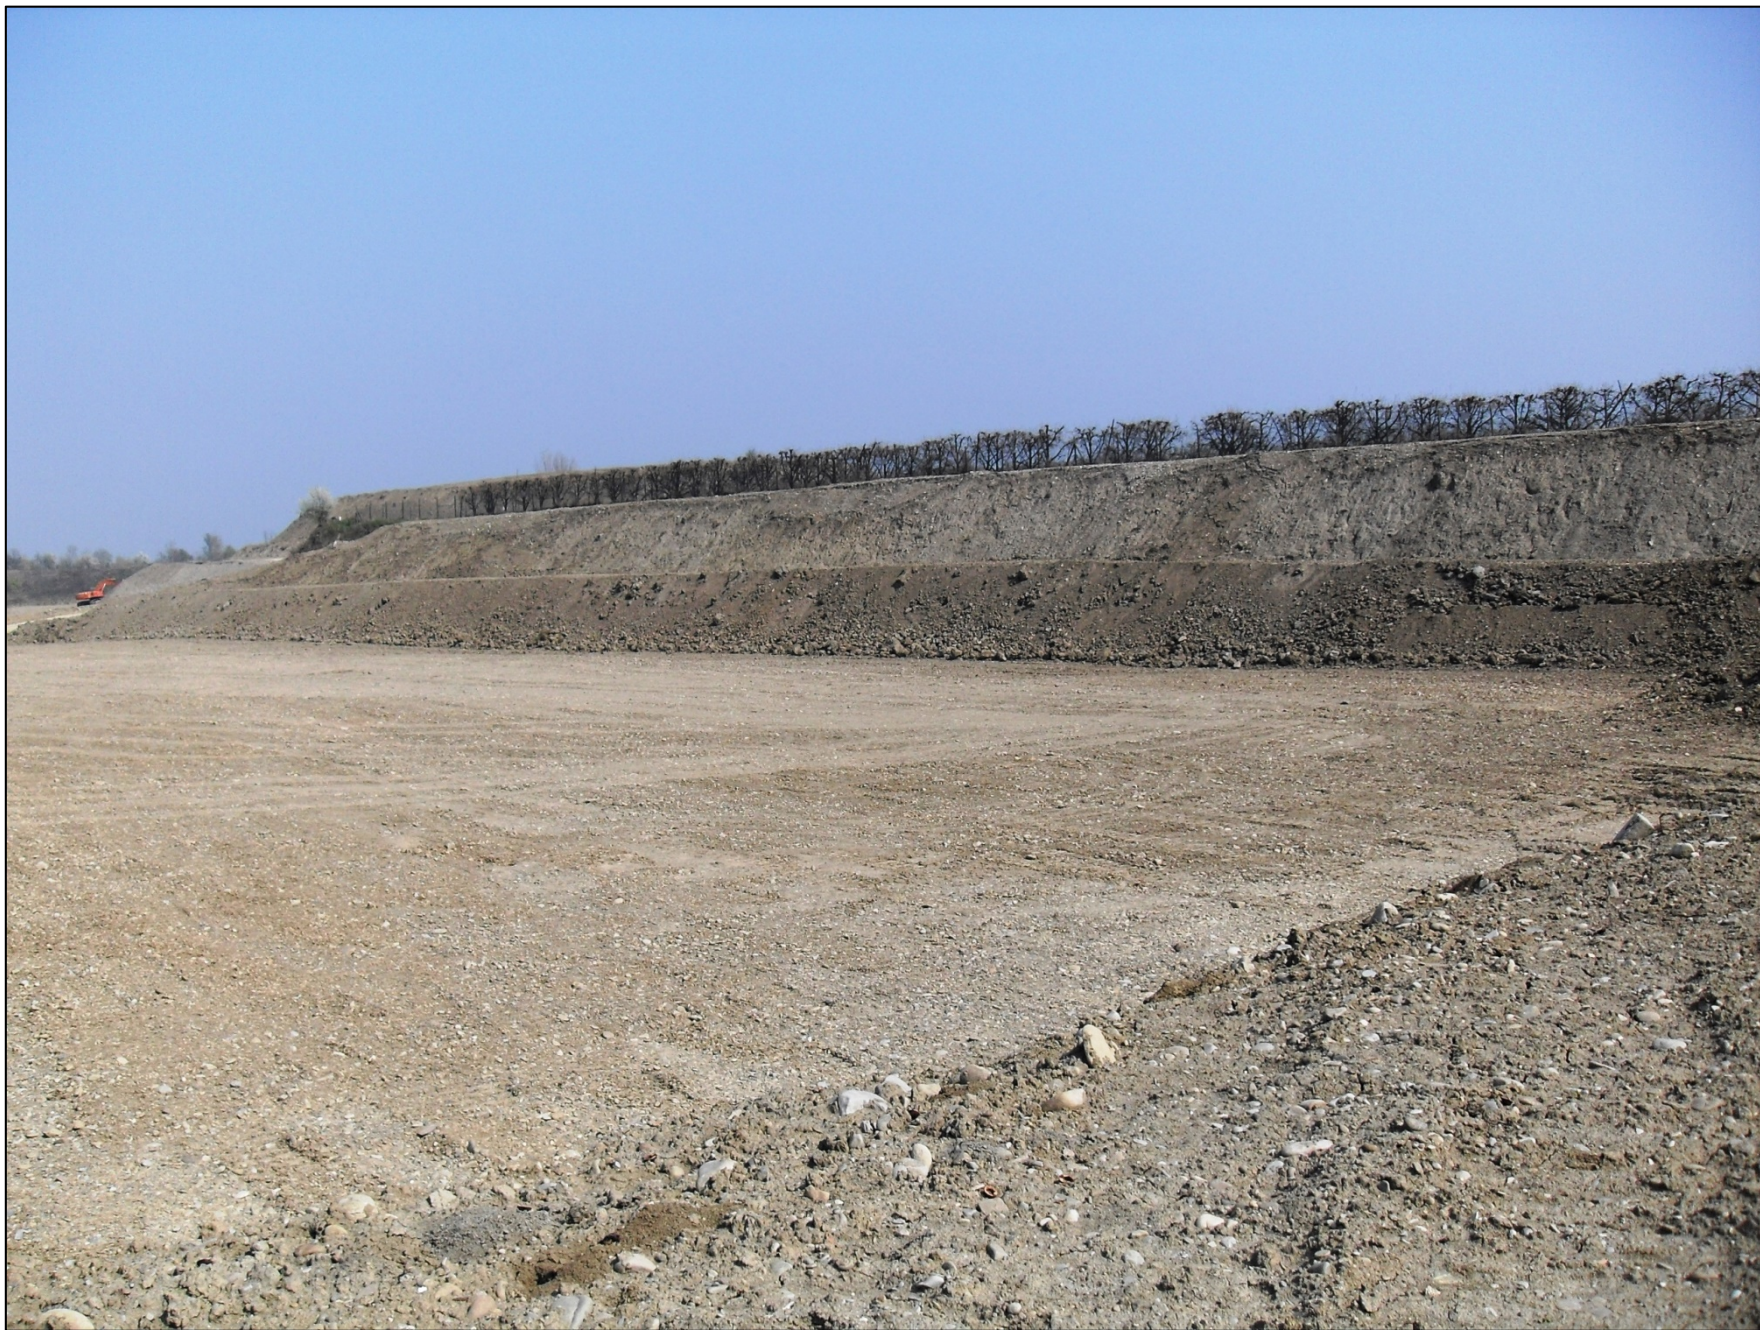
- **FOTO 12:** Panoramica, vista da Sud/Ovest verso Nord/Est, dello stato di fatto di Cava “Valentini” nella zona più meridionale a ridosso della proprietà Mazzacani.

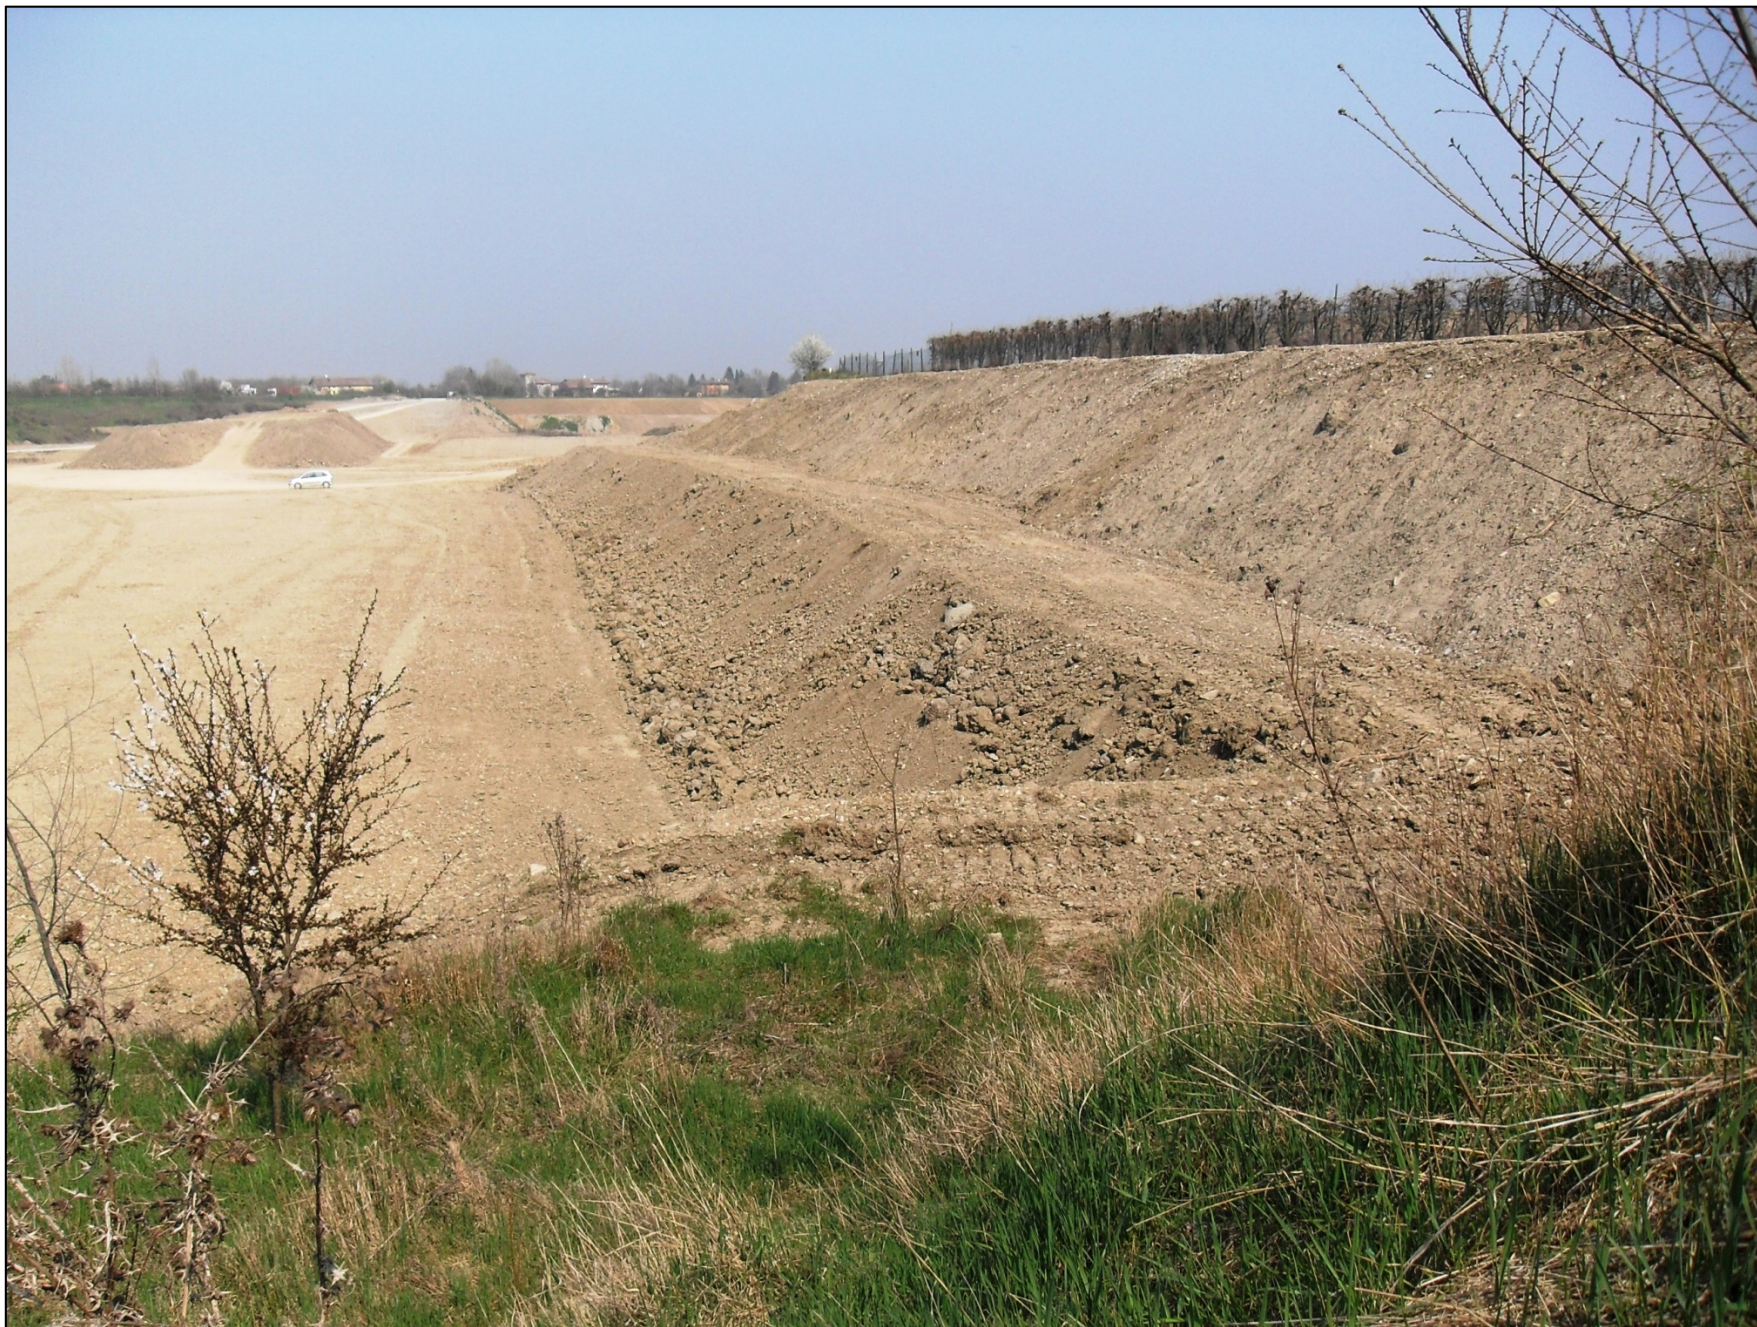
- **FOTO 13:** Altra panoramica, vista da Sud verso Nord, dello stato di fatto di Cava “Valentini” a ridosso della proprietà Mazzacani.

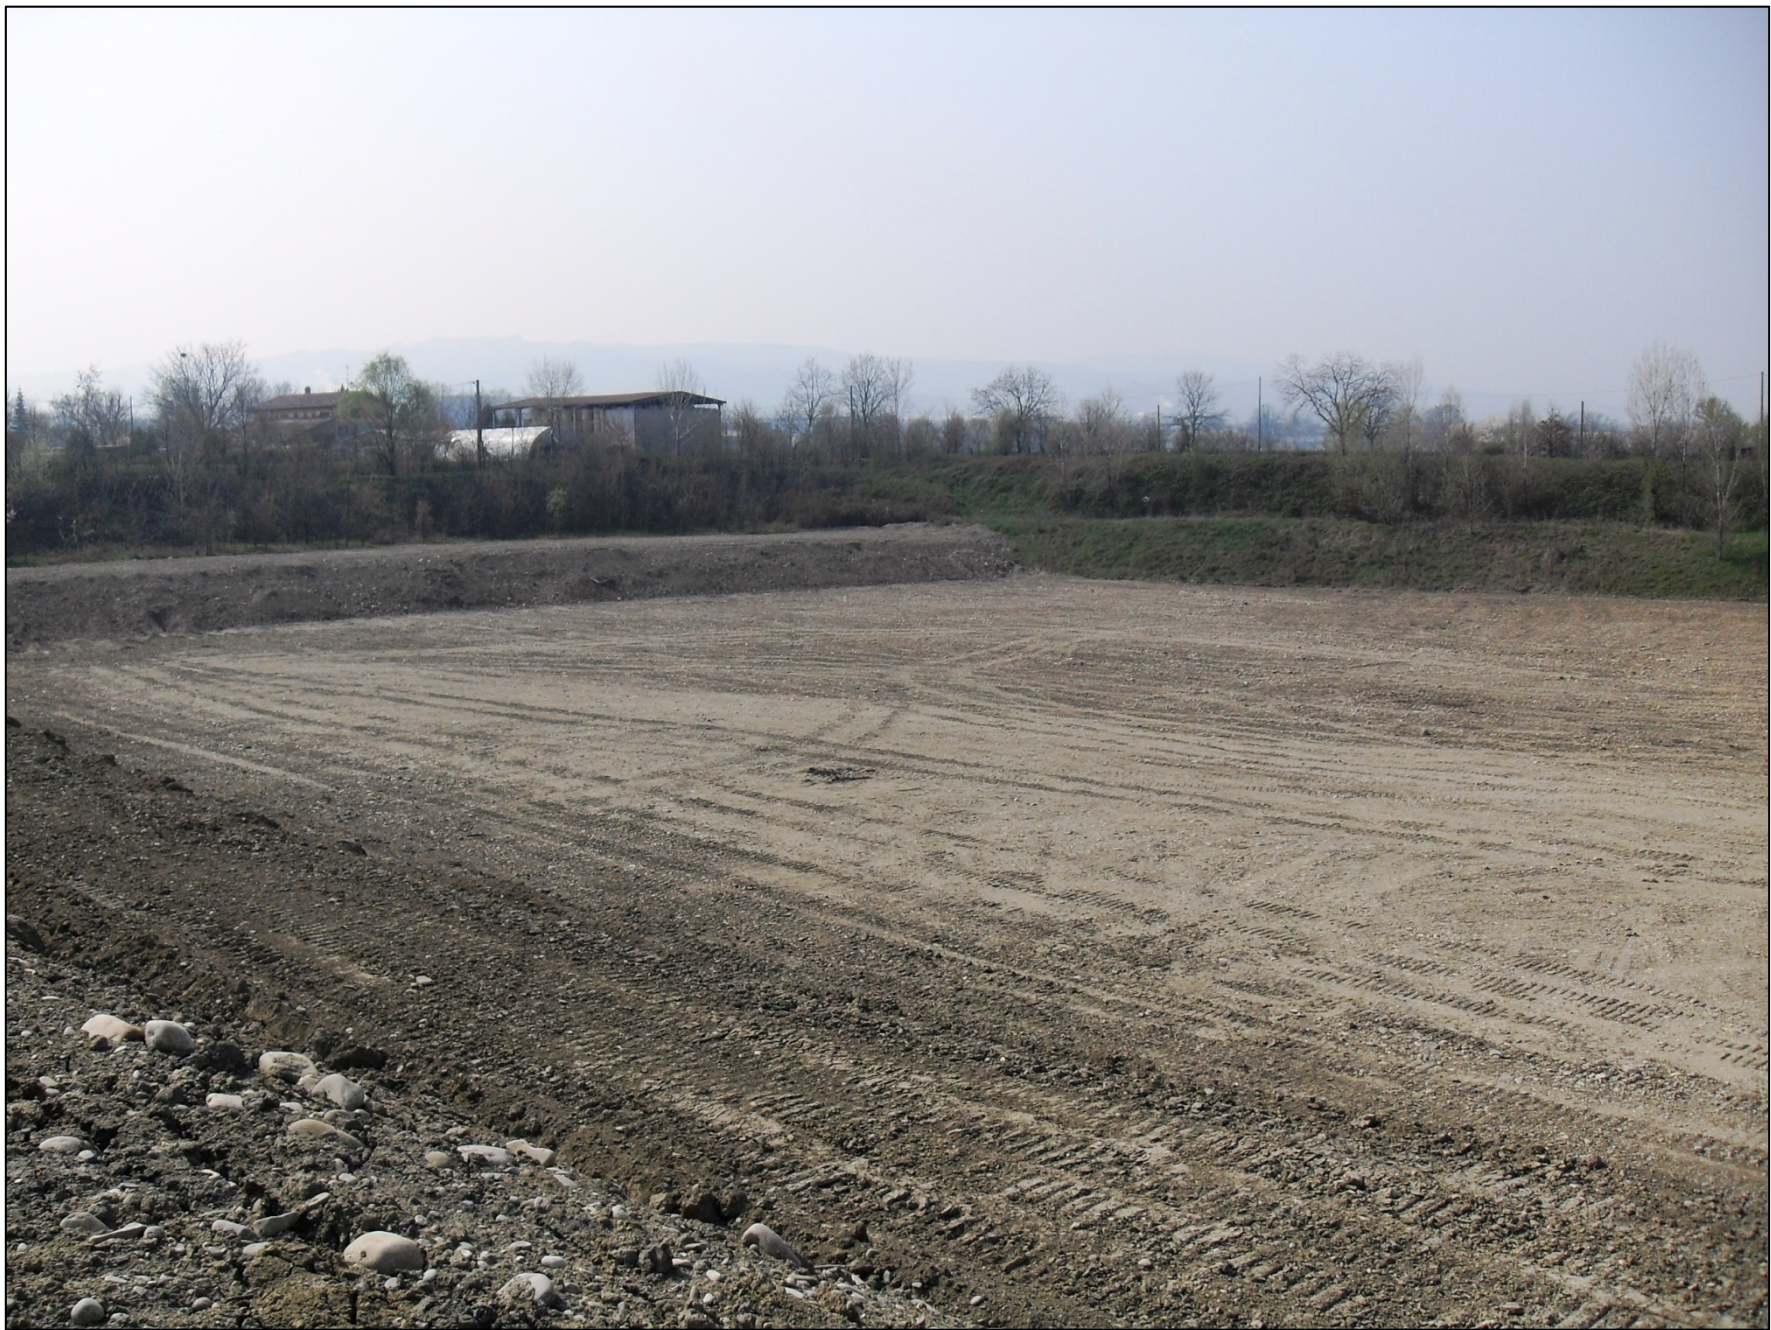
- **FOTO 14:** Panoramica, vista da Nord/Est verso Sud/Ovest, dell'attuale fondo scavo a -10 m dal p.c. originario nella parte più meridionale dell'area estrattiva di Cava "Valentini".

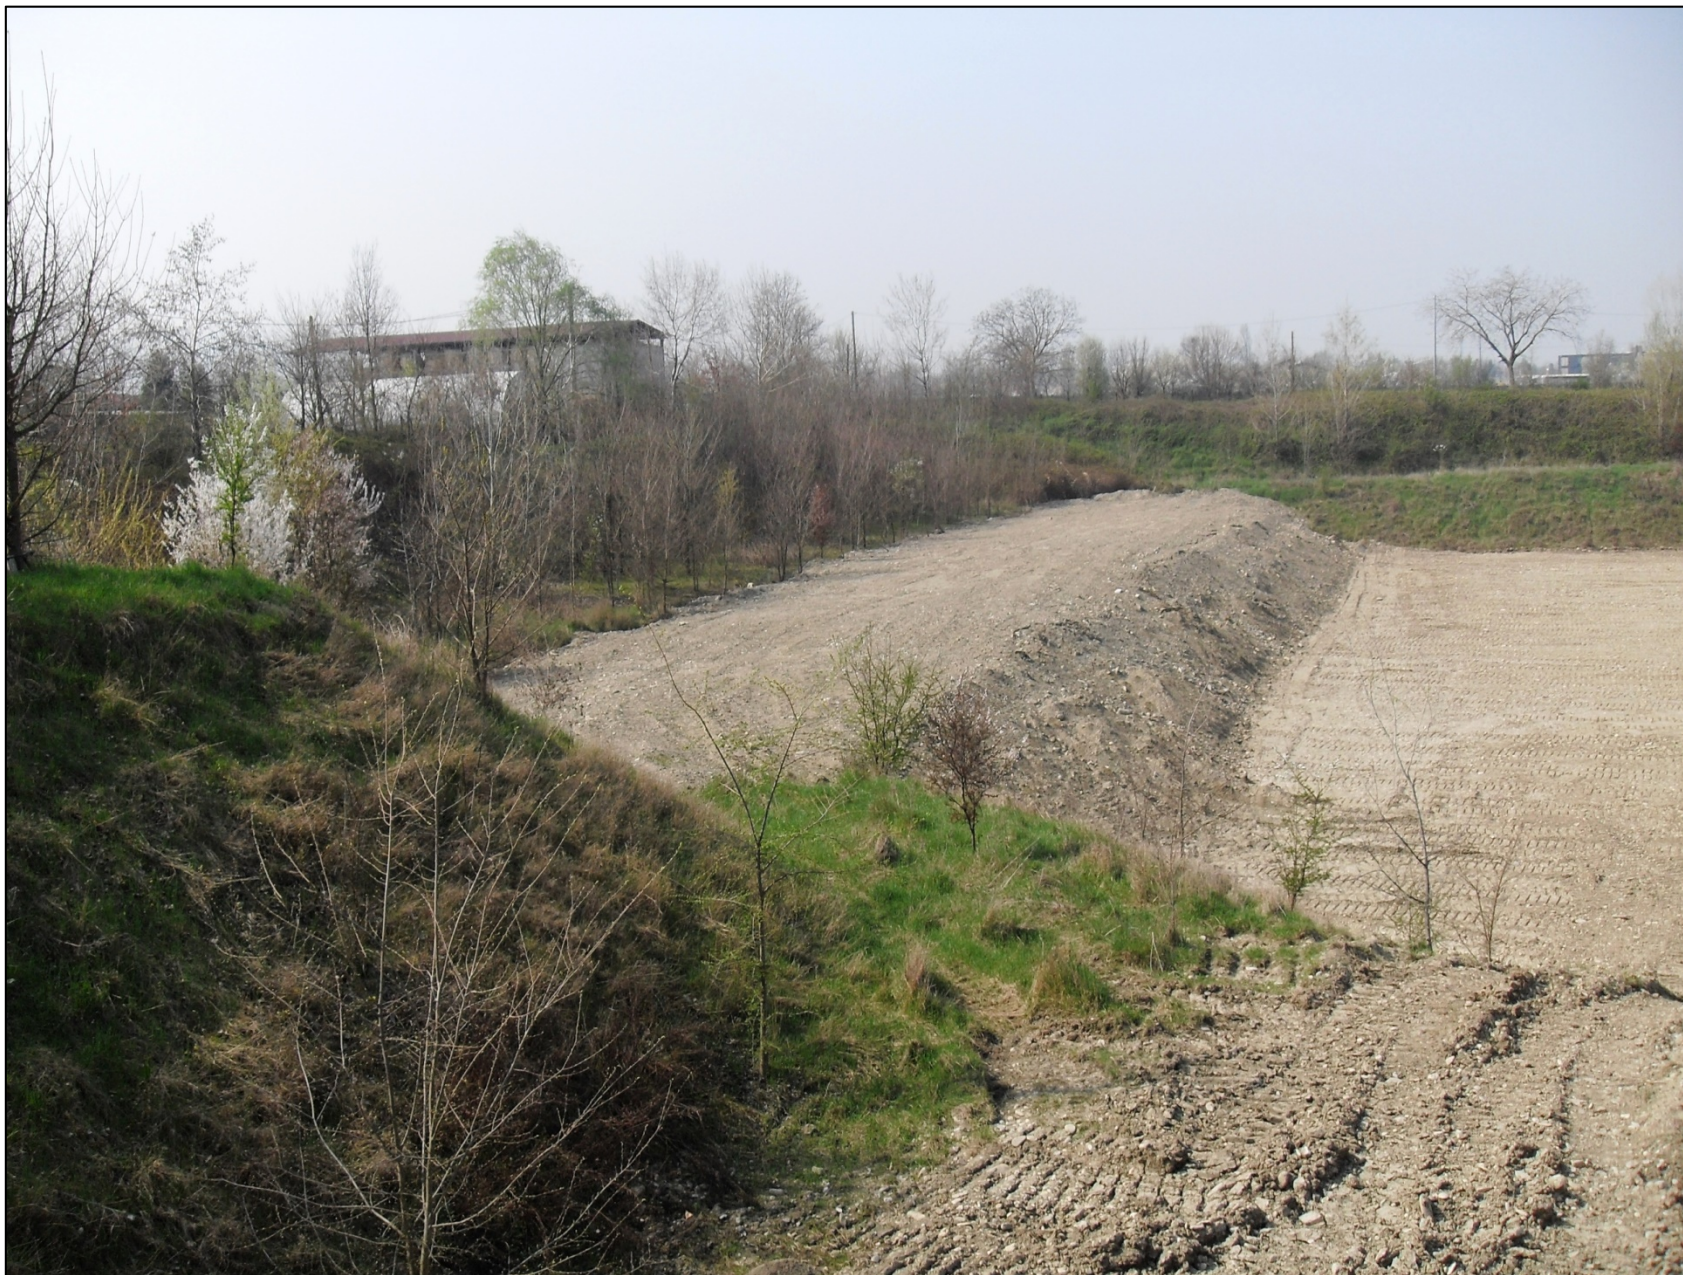
- FOTO 15: Panoramica, vista da Est verso Ovest, dell'estremità sud dell'area di Cava "Valentini" in prossimità dello stradello Mazzacani. Nella foto, a ridosso della scarpata, è visibile una parte del materiale terroso rimosso dal grande cumulo di terra posto sull'area ancora vergine nella zona di cava più ad est al fine di poterne estrarre ghiaia fino alla quota di -10 m dal p.c., in attesa dell'approvazione del nuovo Progetto di Coltivazione a -20 m.

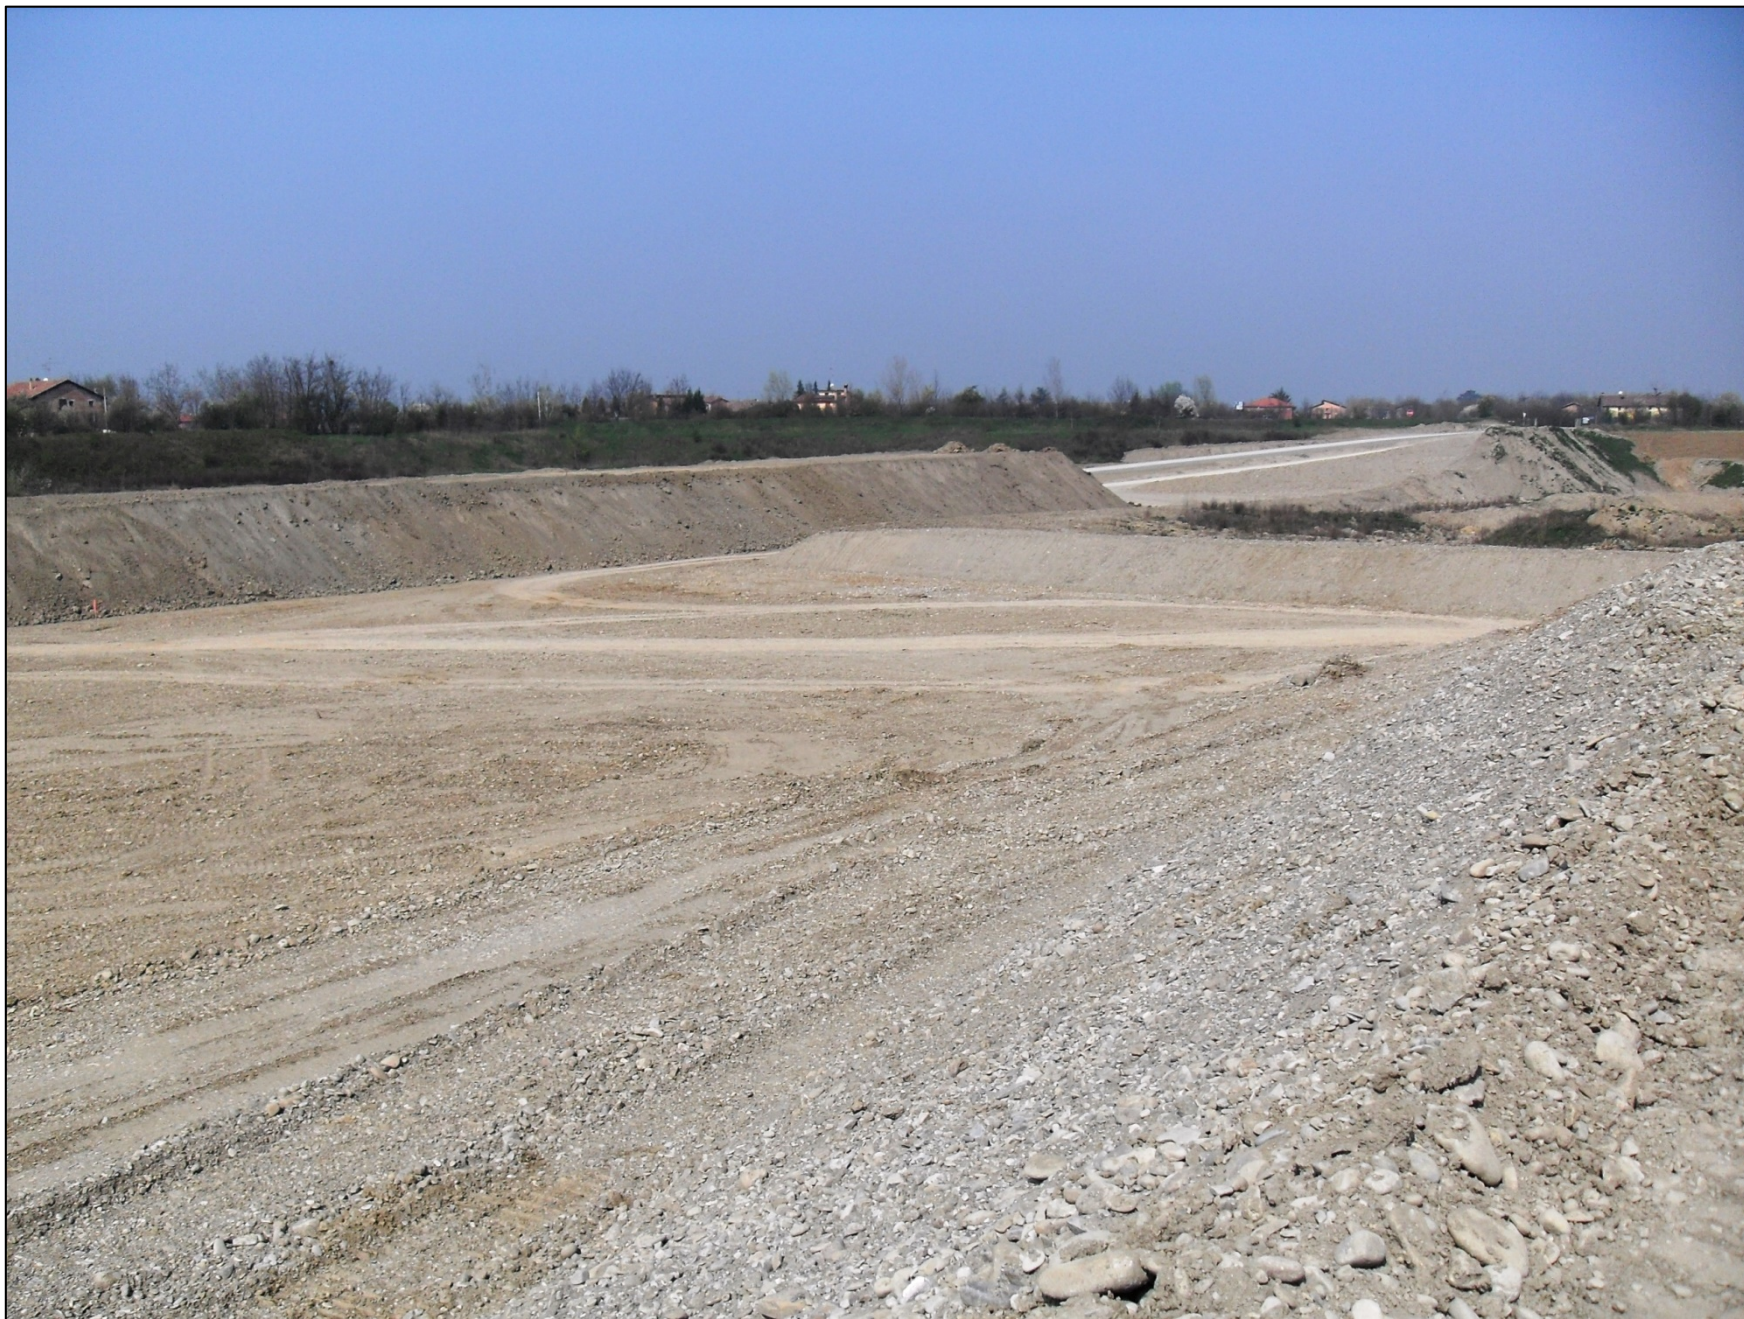
- **FOTO 16:** Panoramica, vista da Sud/Est verso Nord/Ovest, dello stato di fatto in Cava “Valentini” nella zona centrale e meridionale.

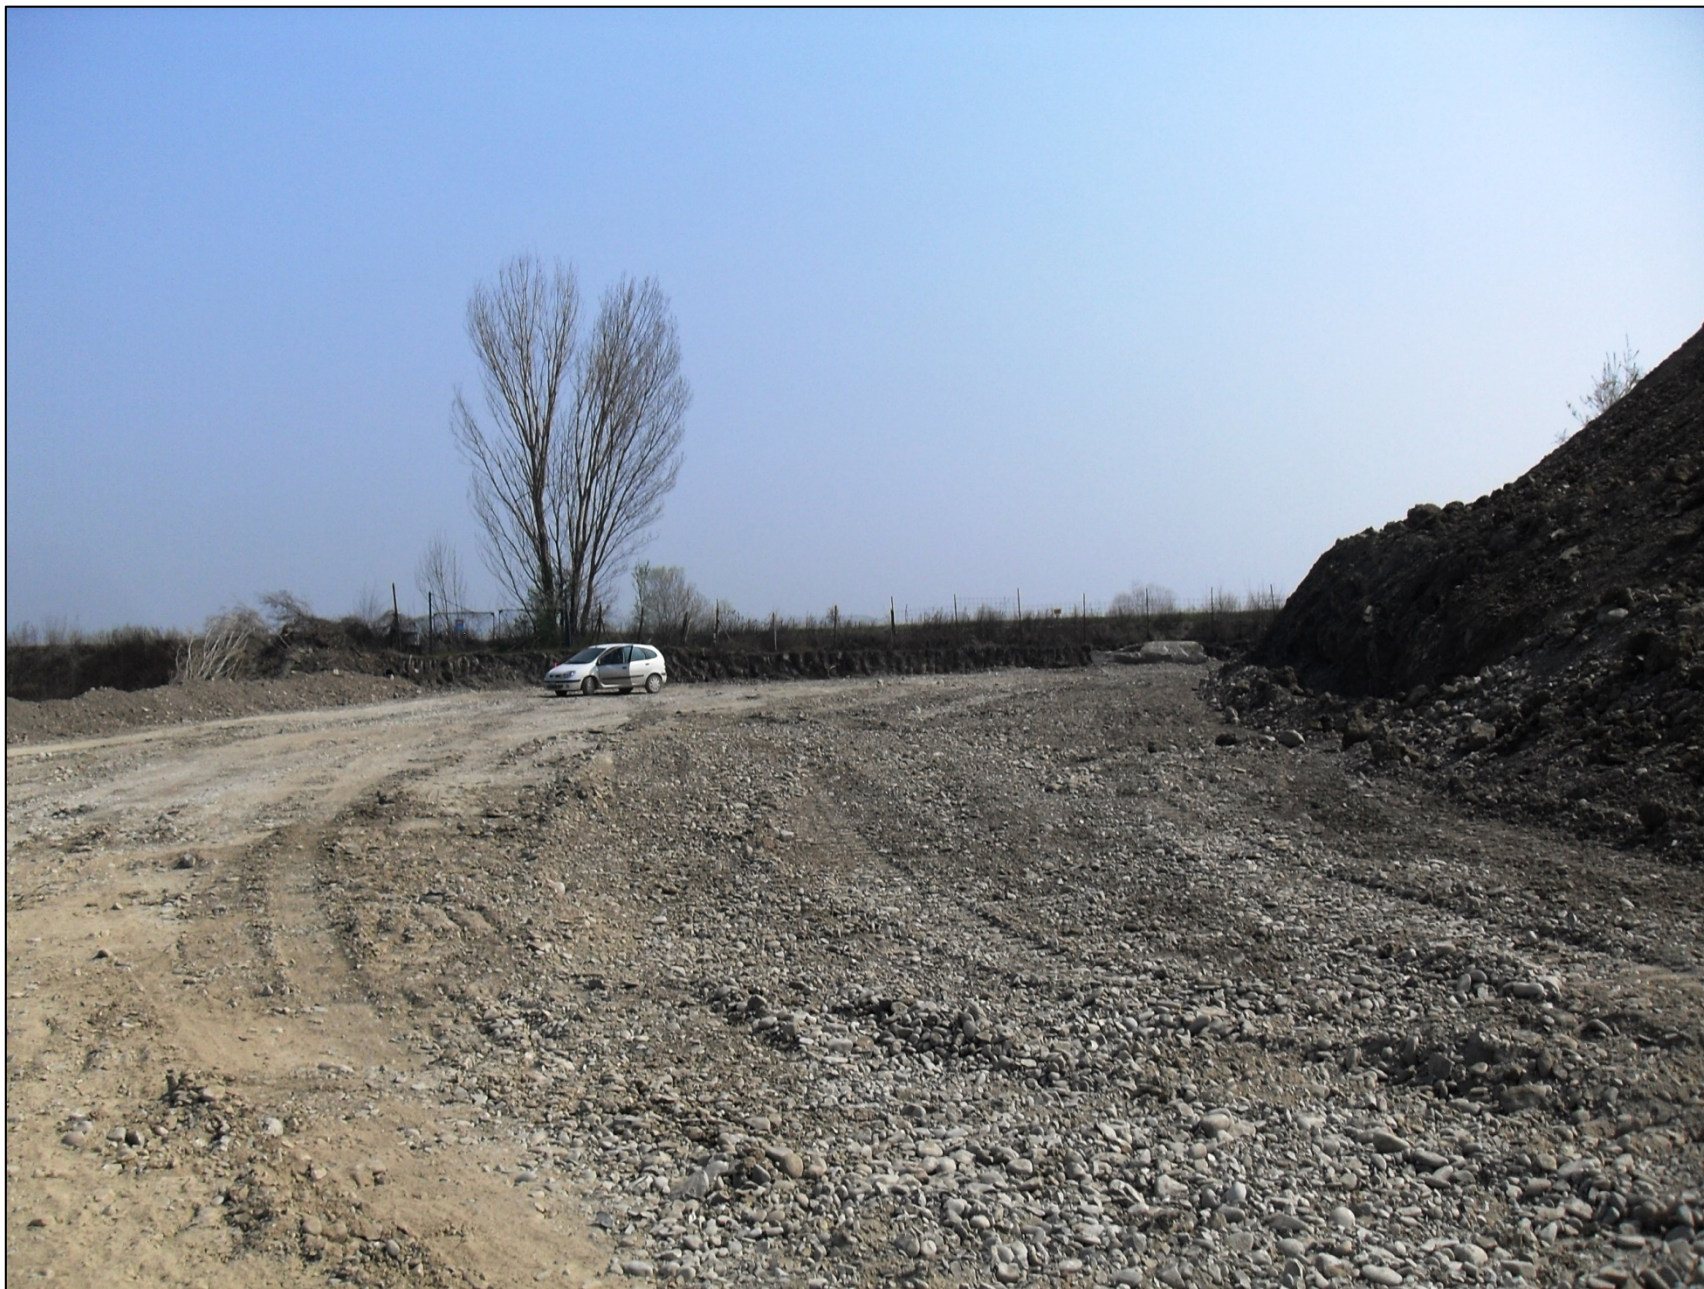
- **FOTO 17:** Panoramica, vista da Ovest verso Est, di parte della zona ancora allo stato vergine, a ridosso del confine sud di Cava “San Lorenzo” dell’Emiliana Conglomerati S.p.A., liberata dal grosso cumulo di terra per poter scavare la ghiaia sottostante in attesa dell’approvazione del nuovo Progetto di Coltivazione a -20 m dal p.c. originario.

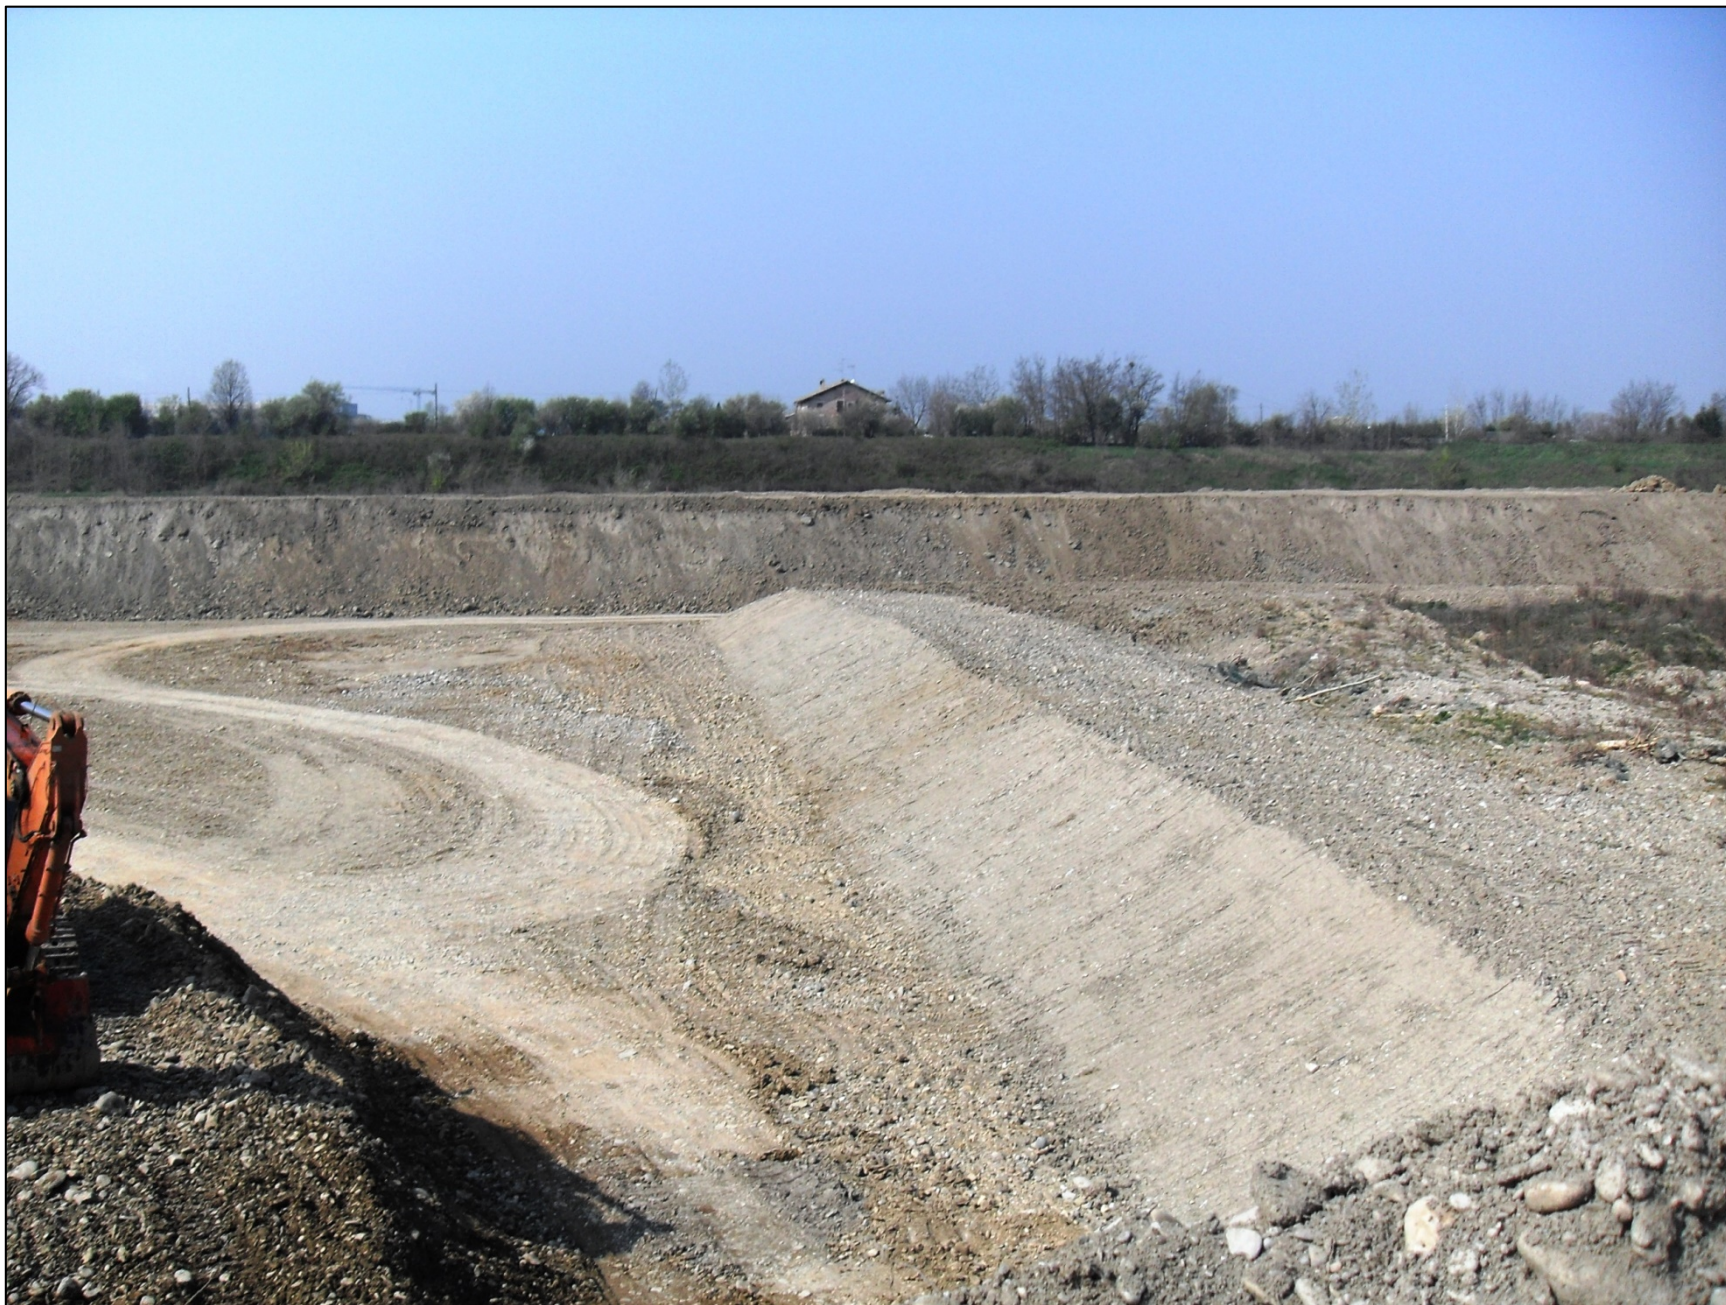
- **FOTO 18:** Panoramica, vista da Est verso Ovest, dello stato di fatto di Cava “Valentini” a ridosso del confine sud di Cava “San Lorenzo” dell’Emiliana Conglomerati S.p.A.. Come è possibile rilevare, lungo il confine con Cava “San Lorenzo” viene rimosso l’intero diaframma di separazione tra le due cave per poter abbassare la rete di recinzione.

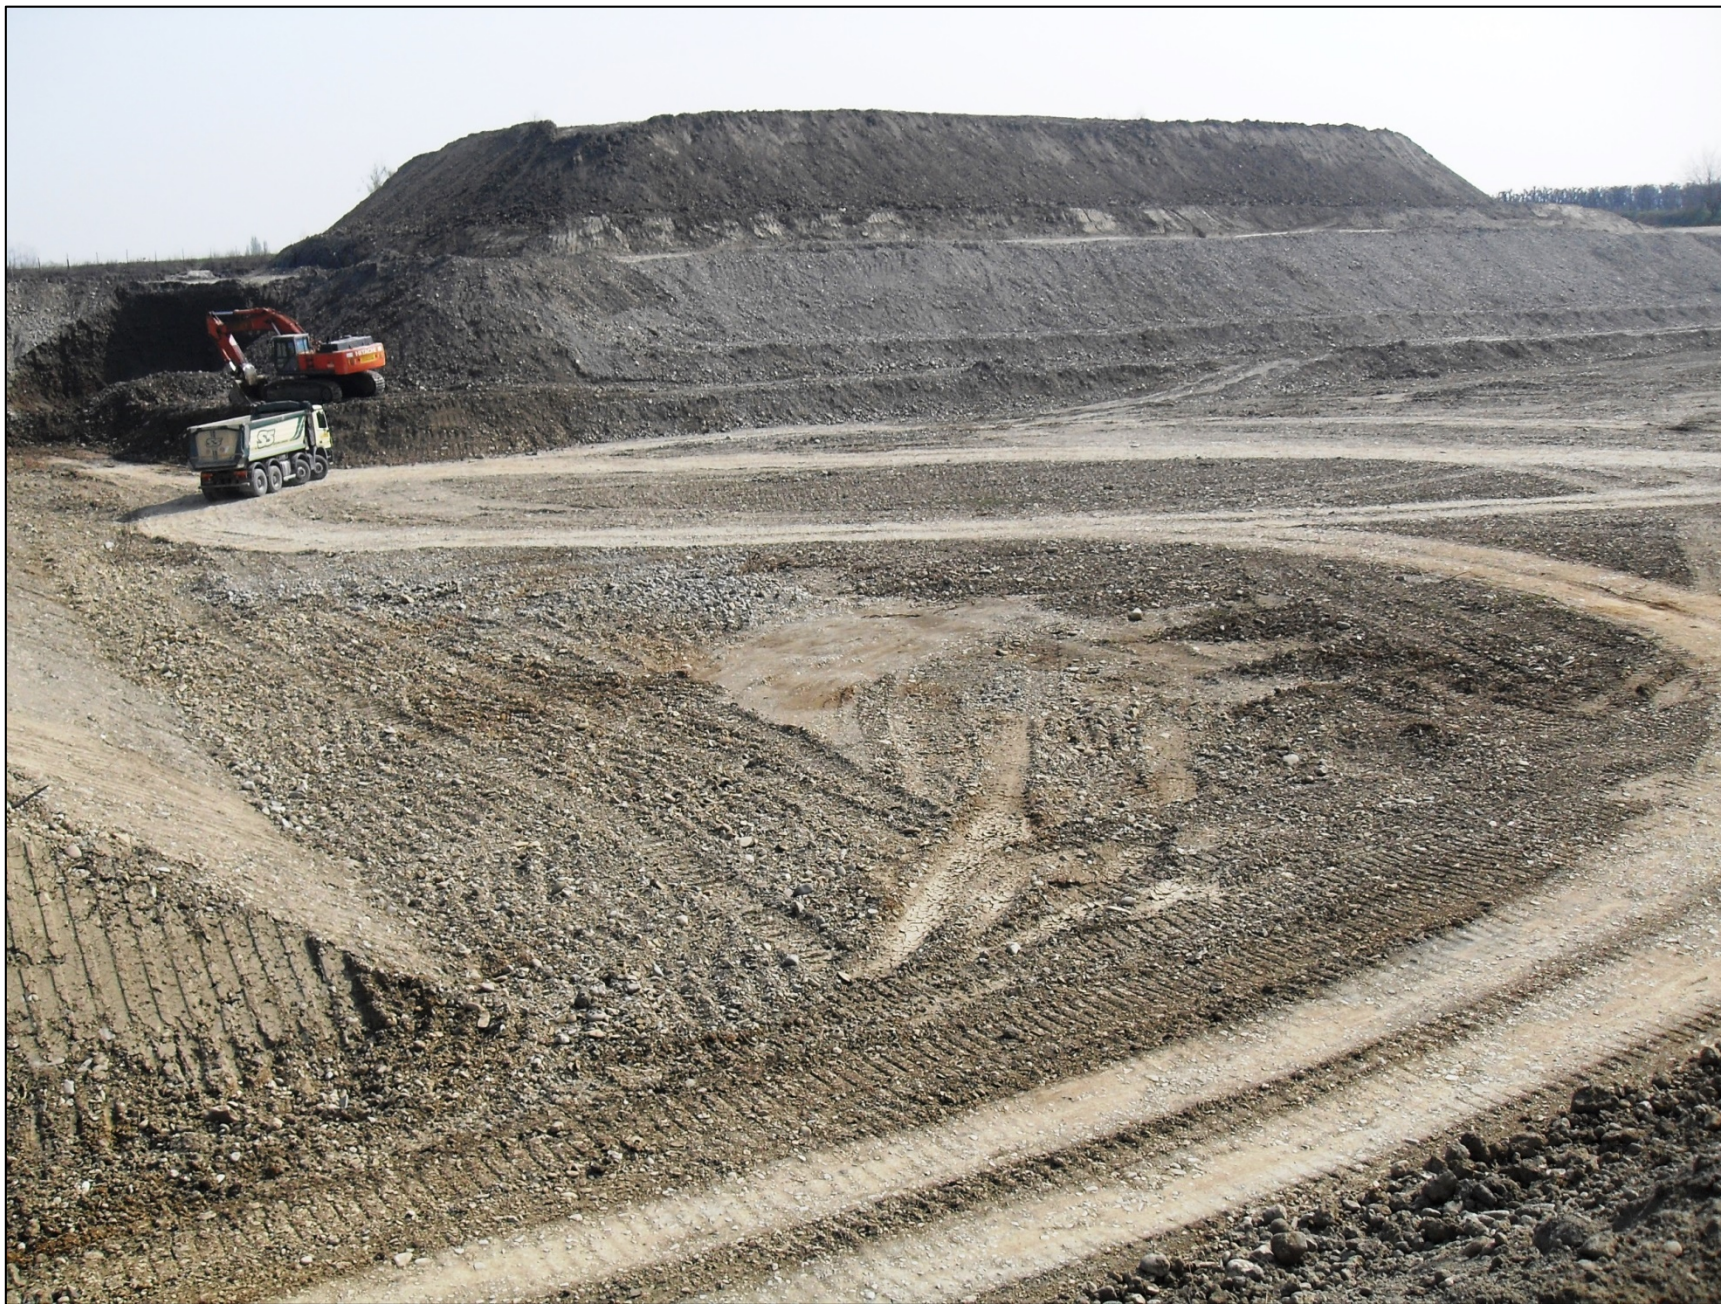
- **FOTO 19:** Panoramica, vista da Ovest verso Est, dello stato di fatto e dei lavori di coltivazione in corso in Cava “Valentini”, a ridosso del confine sud di Cava “San Lorenzo”, fino alla quota di -10 m dal p.c. originario.
