COMUNE DI CASALGRANDE

*Nuovo progetto di Coltivazione e Sistemazione Ambientale
della Cava di ghiaia e sabbia "VALENTINI"
- sita in località Salvaterra di Casalgrande (RE) -
con ribasso dell'attuale fondo scavo da -10 m a -20 m
dal piano campagna originario.*

DOCUMENTAZIONE FOTOGRAFICA
DELLO STATO ATTUALE

Aprile 2017

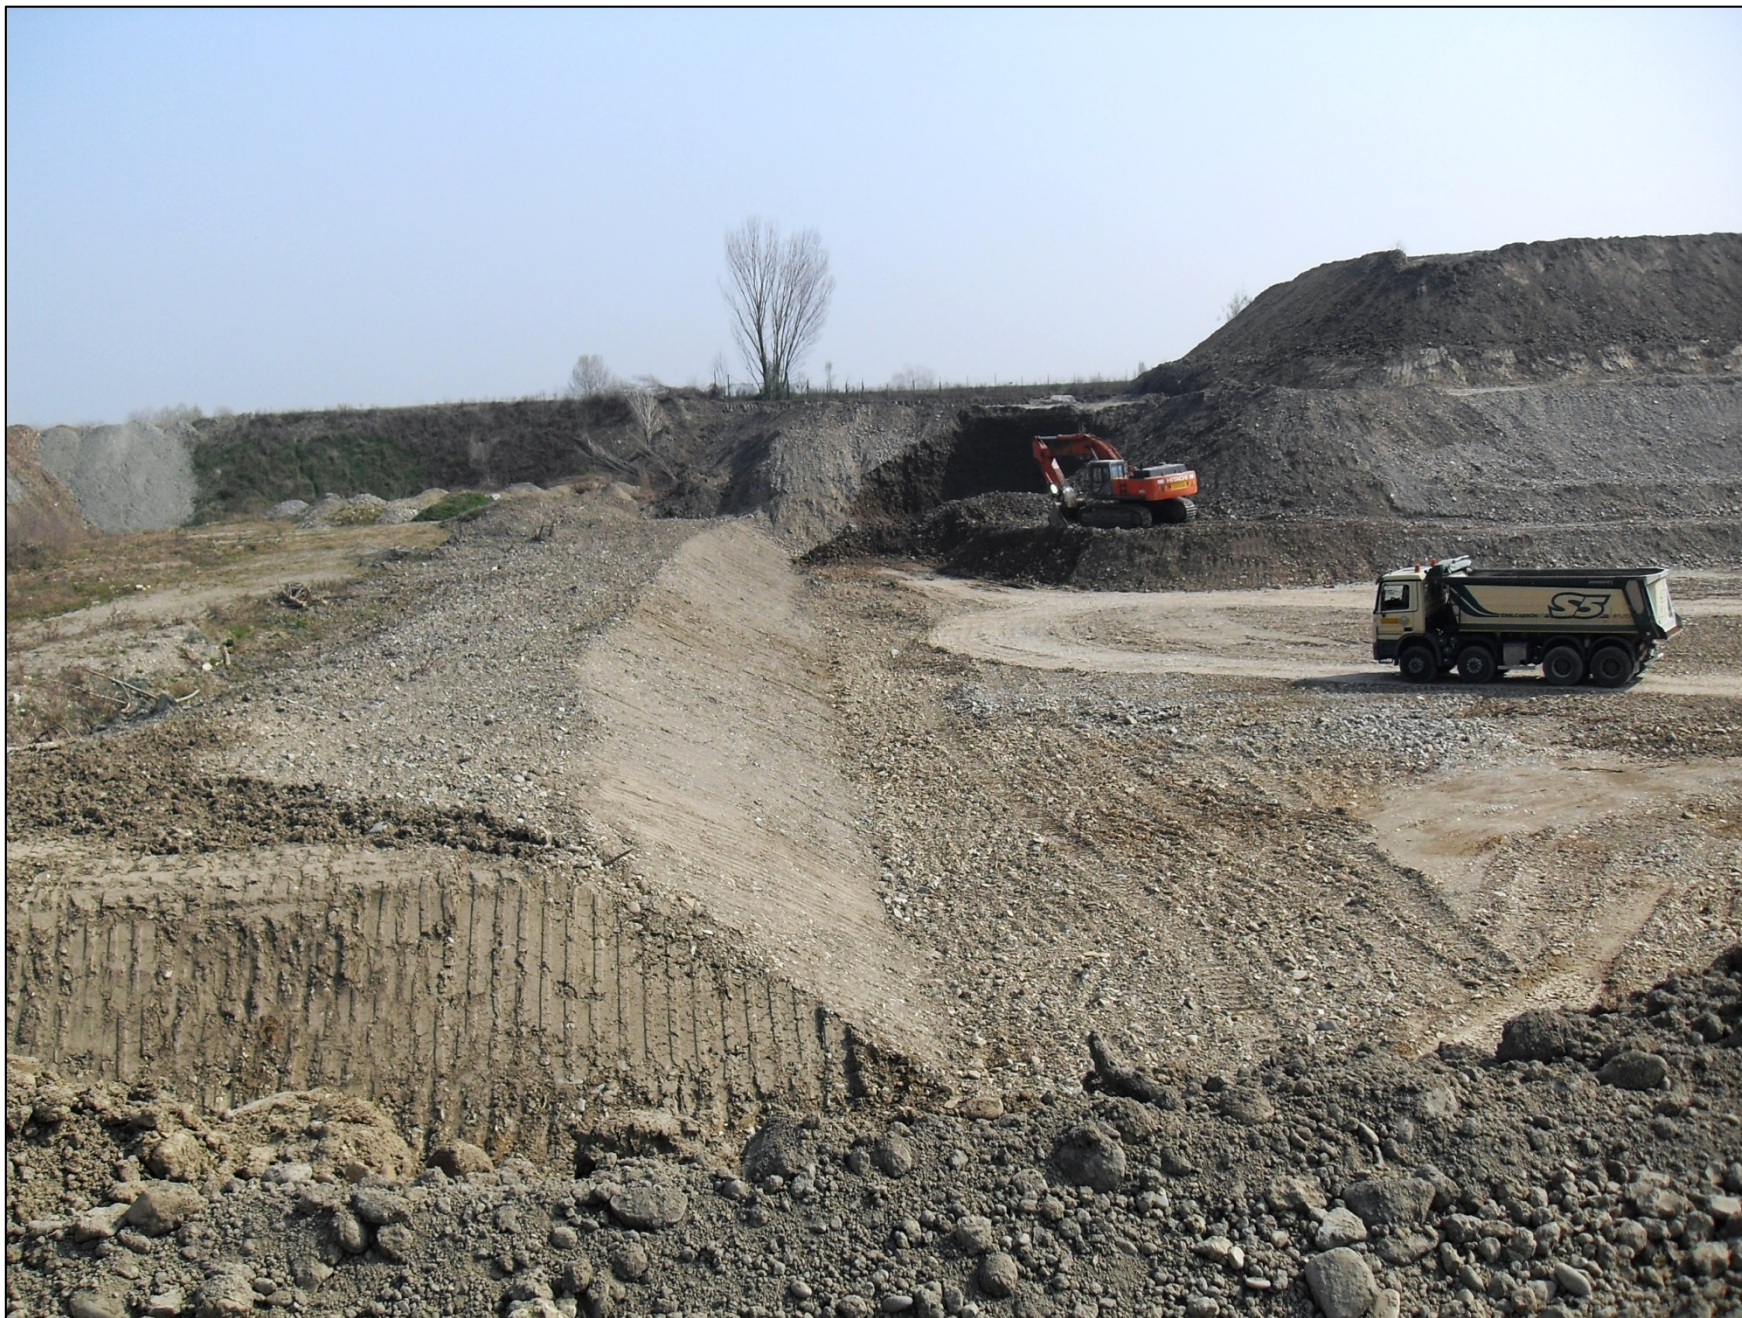
- **FOTO 20:** Altra panoramica, vista da Ovest verso Est, dei lavori di escavazione attualmente in corso in Cava “Valentini”, fino alla quota di -10 m dal p.c. originario, a ridosso del confine sud di Cava “San Lorenzo”.
